QUADRO III DOSSIÊ DE TOMBAMENTO PRAÇA TIRADENTES TEÓFILO OTONI

PREFEITURA MUNICIPAL DE TEÓFILO OTONI
MINAS GERAIS

ABRIL 2007

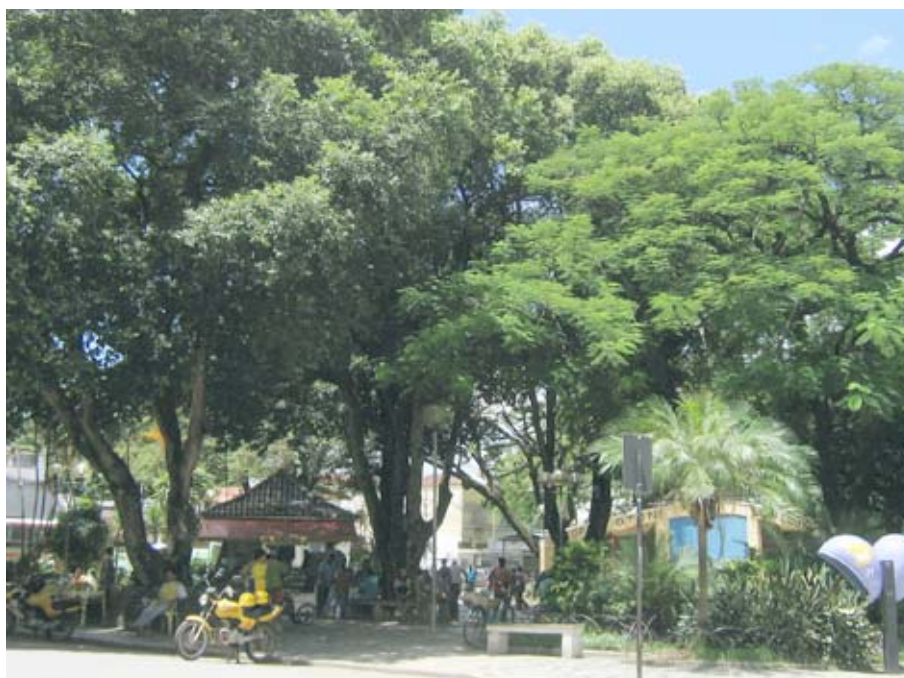
Foto38: Praça Tiradentes - Vista geral da Lanchonete do Sr. Antônio (esquerda) e do Anfiteatro(direita) tirada da Av. Getúlio Vargas. Teófilo Otoni. Ano: 2007. Fotógrafa: Karine Guimarães Berbari

Foto38: Praça Tiradentes - Vista da esquina da rua Freio Gonzaga com a Av. Getúlio Vargas. Mostrando da esquerda para a direita: ponto de moto-taxi (Lanchonete do Sr. Antônio ao fundo, em vermelho); telefone público; espera de ônibus; e ao fundo, em azul e amarelo, o Anfiteatro. As faixas de travessia devem ser repintadas. Teófilo Otoni. Ano:2007. Fotógrafa: Karine Guimarães Berbari

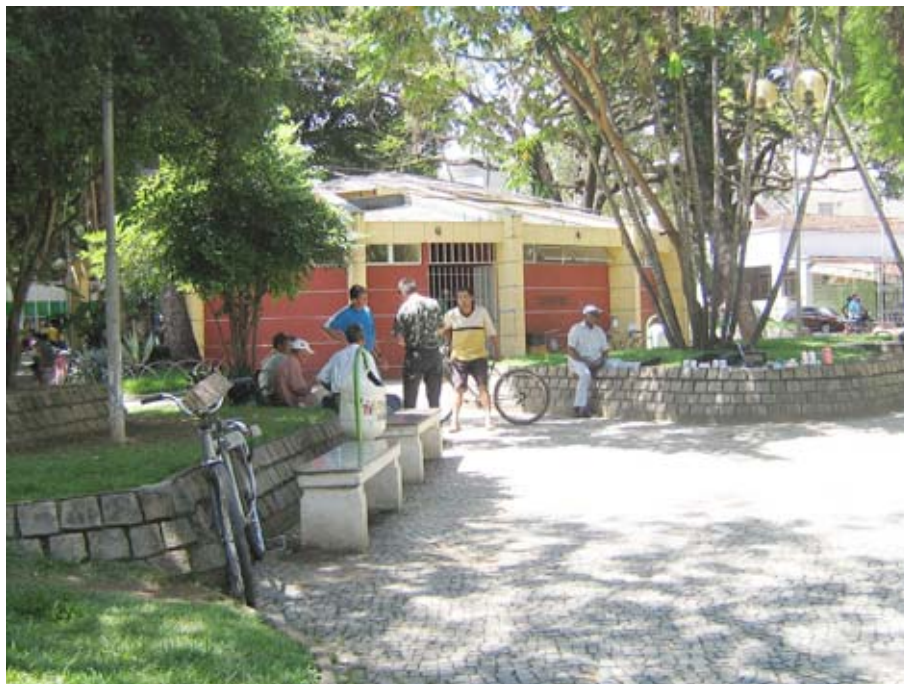
Foto39: Praça Tiradentes - Vista posterior da Anfiteatro (acesso ao camarim e banheiros). Teófilo Otoni.
Ano: 2007. Fotógrafa: Karine Guimarães Berbari

Foto39: Praça Tiradentes - Vista da esquina da rua Epaminondas Otoni com a via que liga esta à Av. Getúlio Vargas. Mostra a tipologia formal e volumétrica das bancas existentes na praça à direita, o Coreto ao fundo. Mostra um dos modelos de lixeira existente na praça, no caso há necessidade de substituição da mesma. Apresenta um dos tipos de "carrinho" utilizados pelos vendedores ambulantes. As faixas de travessia devem ser repintadas. Teófilo Otoni.

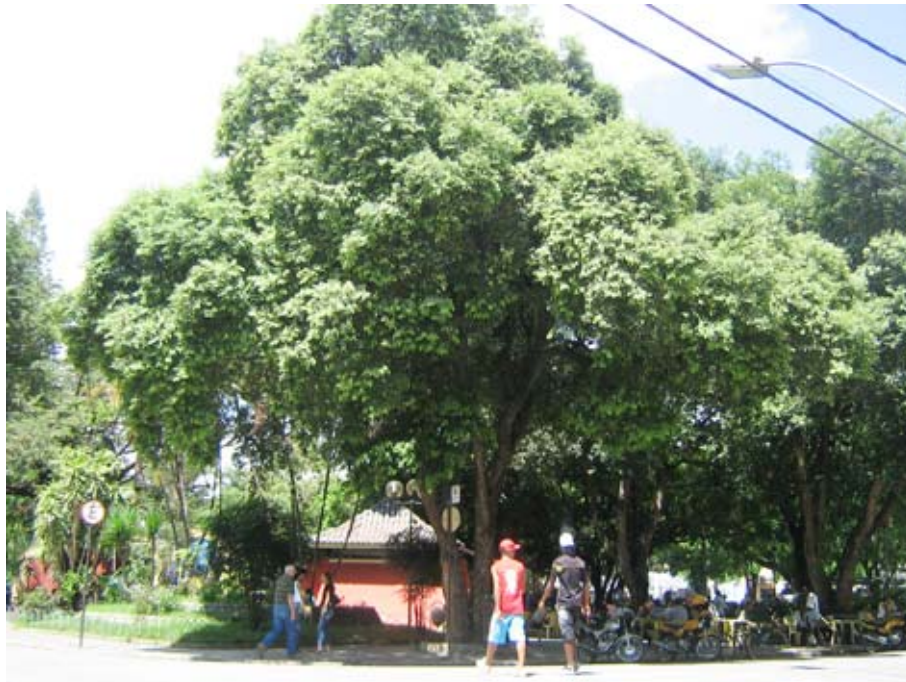
Foto41: Praça Tiradentes - Vista geral da Lanchonete do Sr. Antônio tirada da Rua Frei Gonzaga esquina com Rua Dr.Reinaldo. Teófilo Otoni. Ano: 2007. Fotógrafa: Karine Guimarães Berbari

Foto41: Praça Tiradentes - Vista parcial da Av. Getúlio Vargas à partir da rua Frei Gonzaga. A faixa de travessia deve ser repintada. Teófilo Otoni. Ano:2007. Fotógrafa: Karine Guimarães Berbari

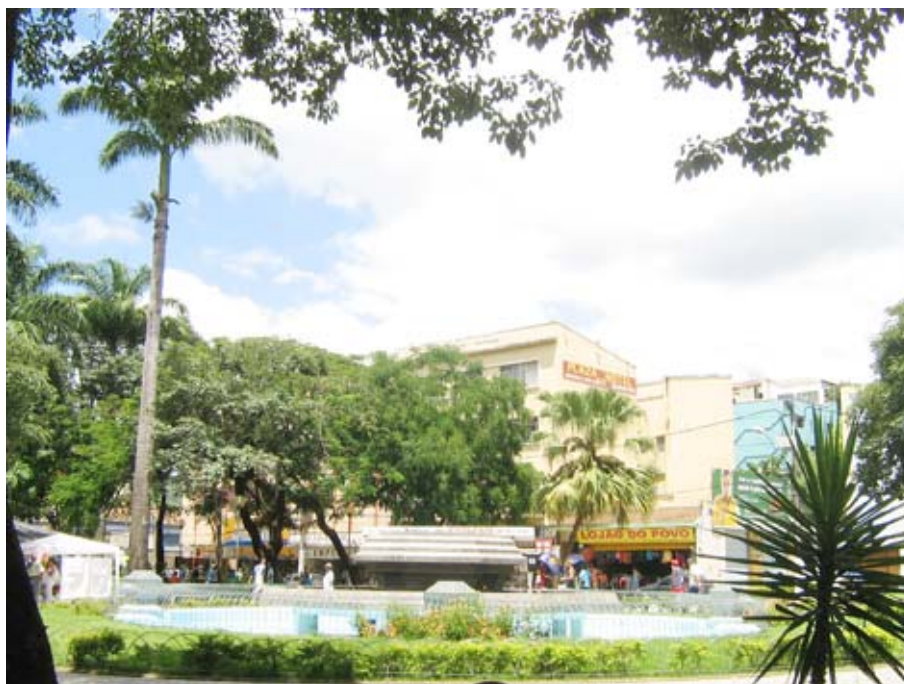
Foto43: Praça Tiradentes - Vista da Fonte tirada da praça com vista da Rua Epaminondas Otoni ao fundo junto a algumas edificações comerciais presentes na mesma. Teófilo Otoni. Ano: 2007. Fotógrafa: Karine Guimarães Berbari

Foto43: Praça Tiradentes - Vista parcial da praça (lado direito em relação ao sentido da Av. Getúlio Vargas). Mostra o canteiro e a maneira de instalação dos bancos em torno deste. Evidencia a tipologia formal e volumétrica dos bancos e canteiros deste lado da praça. Mostra o pisoteamento da grama. Teófilo Otoni. Ano:2007. Fotógrafa: Karine Guimarães Berbari

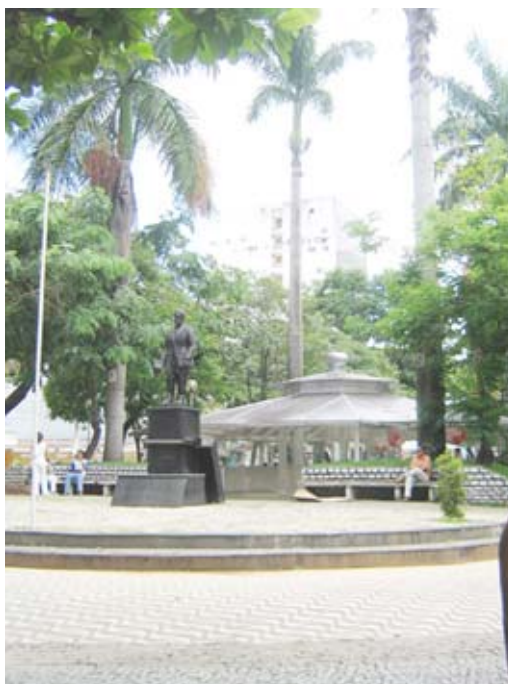
Foto45: Praça Tiradentes - Vista geral da estátua do Dr. Teófilo Benedito Otoni (esquerda) e do Espaço Cultural(direita) tirada da Av. Getúlio Vargas. Teófilo Otoni. Ano: 2007. Fotógrafa: Karine Guimarães Berbari

Foto45: Praça Tiradentes - Vista do passeio da praça ao lado da Av. Getúlio Vargas (lado direito em relação ao sentido da avenida). Mostra a tipologia formal e volumétrica dos canteiros existentes ao longo da via, neste lado da praça, no caso, evidencia a instalação dos pontos de ônibus e a necessidade de reconstituição do cercamento do canteiro próximo aos pontos.. Mostra o tipo de iluminação pública existente na praça(à esquerda) e nas vias (à direita). Teófilo Otoni.
Ano:2007. Fotógrafa: Karine Guimarães Berbari

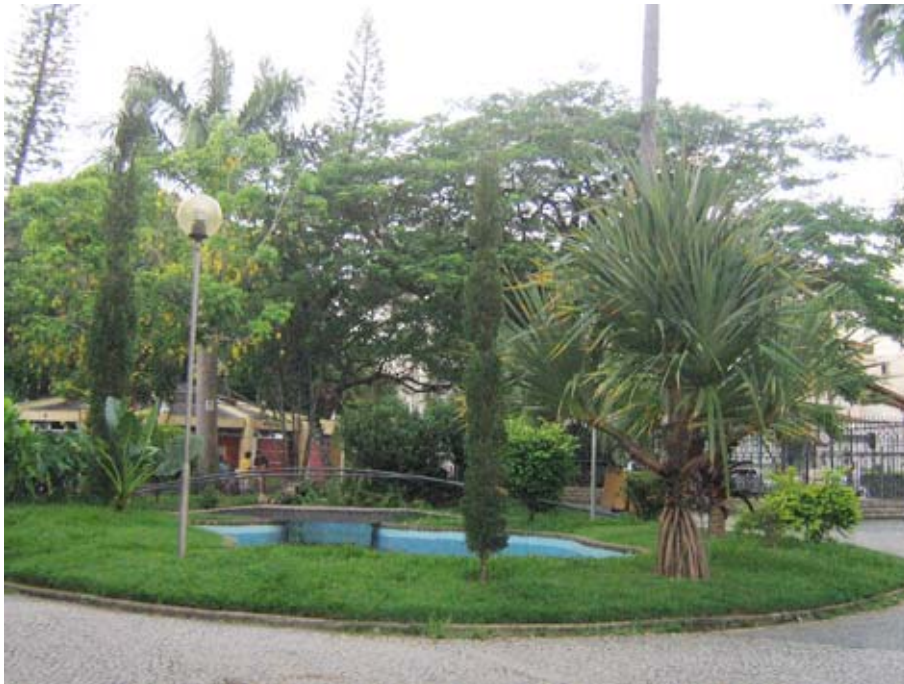
Foto47: Praça Tiradentes - Vista geral do Lago Artificial. Teófilo Otoni.
Ano: 2007. Fotógrafa: Karine Guimarães Berbari

Foto47: Praça Tiradentes - Vista posterior do Anfiteatro. Mostra a tipologia formal e volumétrica desta edificação, sendo que a mesma apresenta-se em bom estado. Há necessidade de reparos internos. Teófilo Otoni.
Ano:2007. Fotógrafa: Karine Guimarães Berbari

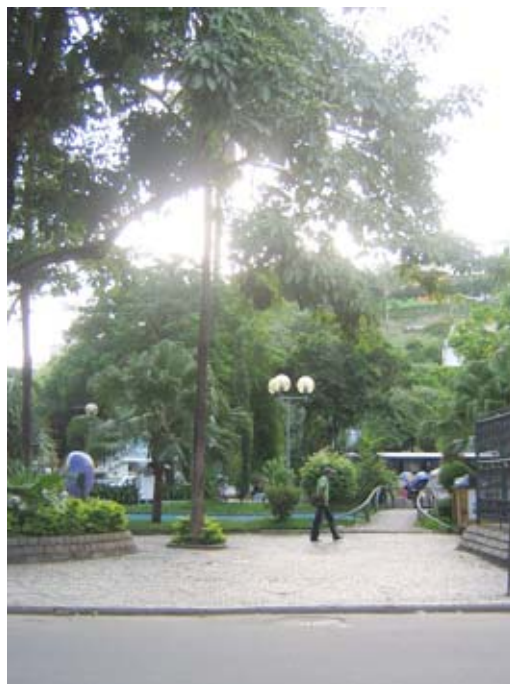
Foto48: Praça Tiradentes - Vista geral do Lago Artificial tirada da Rua Dr. Reinaldo. Teófilo Otoni.
Ano: 2007. Fotógrafa: Karine Guimarães Berbari

Foto48: Praça Tiradentes - Vista do largo à frente do Anfiteatro à partir deste. Mostra a ambientação deste espaço que apresenta-se em bom estado, necessitando de reconstituição de alguns trechos de canteiros e gramados dos mesmos. O piso em calçada portuguesa encontra-se em bom estado. Teófilo Otoni.
Ano:2007. Fotógrafa: Karine Guimarães Berbari

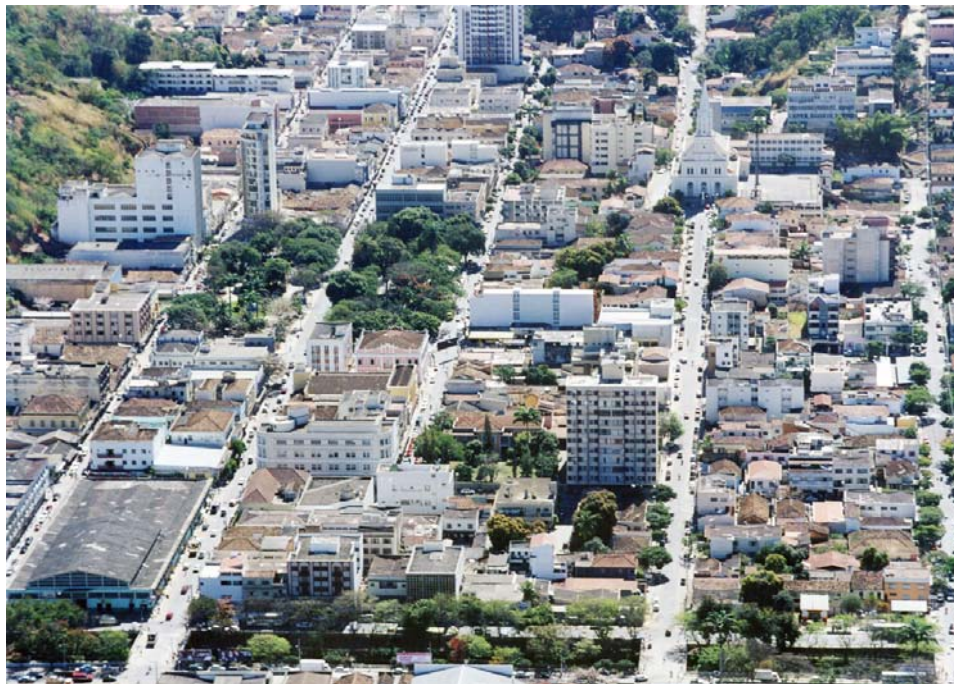
Foto01: Praça Tiradentes - Vista Geral Superior. Observa-se a verticalização nas proximidades da praça prejudicial às visadas e insolação da mesma. Teófilo Otoni. Ano:2007. Fotógrafo: Luiz Blanc

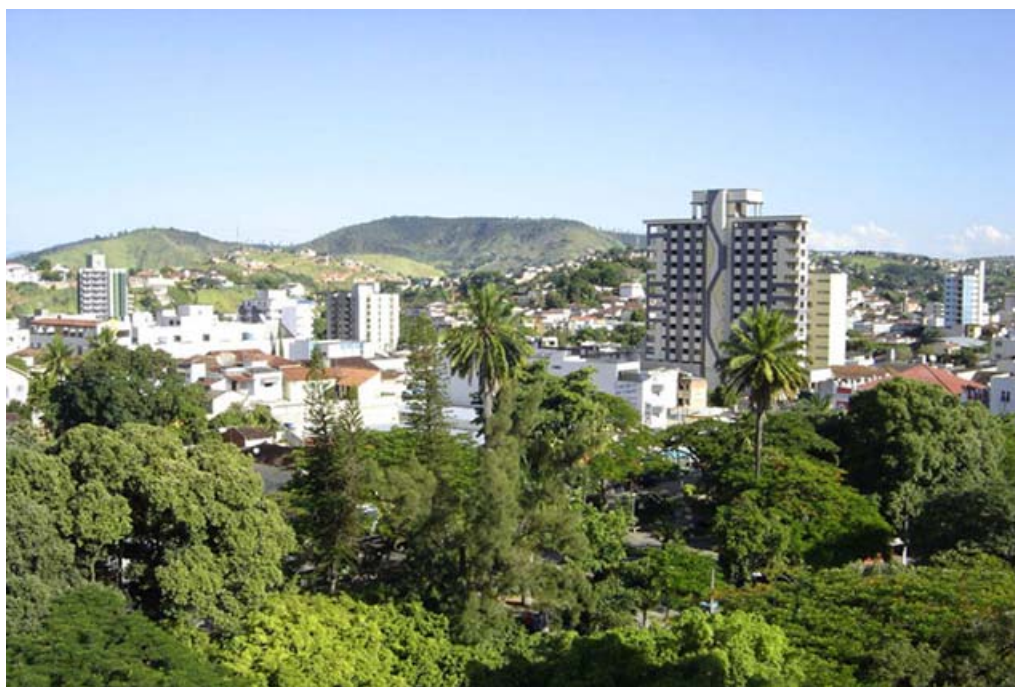
Foto02: Praça Tiradentes - Vista Geral Superior. Observa-se a densidade de verde decorrente das palmeiras e árvores, que formam o sombreamento natural da superfície da praça e também servem de abrigo às Preguiças. Teófilo Otoni. Ano:2007. Fonte: site da prefeitura de Teófilo Otoni

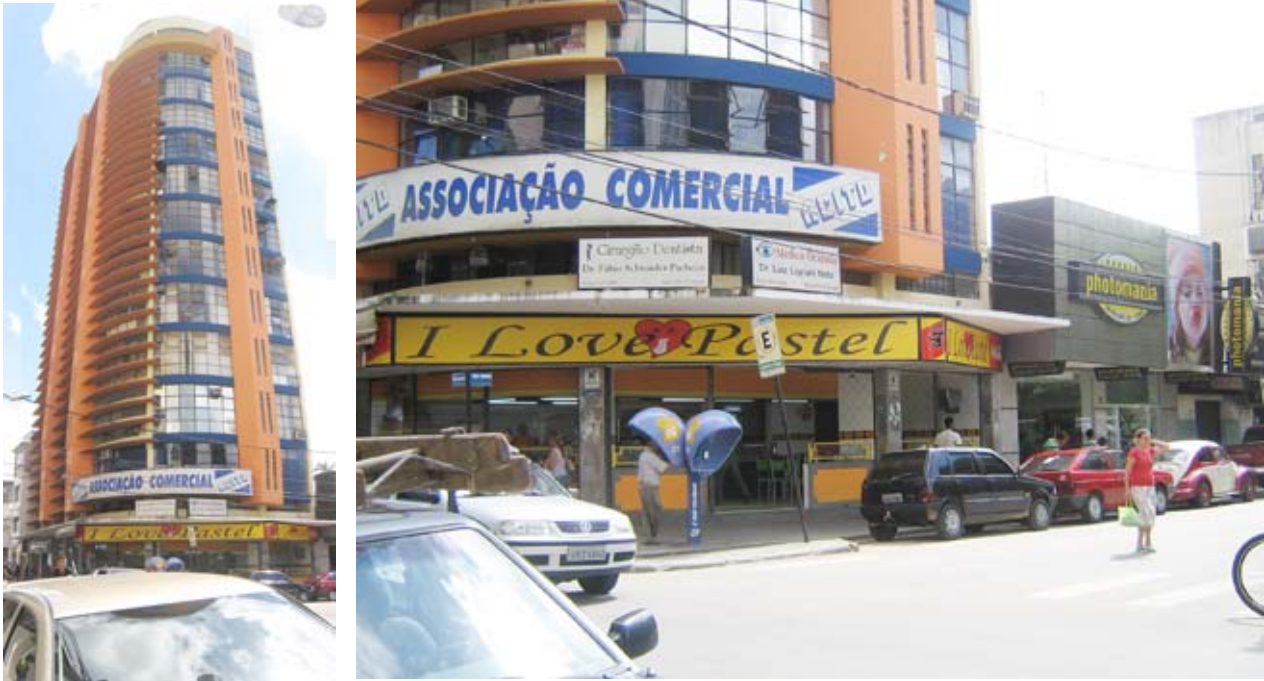
Foto03: Praça Tiradentes - Vista das fachadas das edificações comerciais a partir da rua Frei Gonzaga esquina com a rua Epaminondas Otoni. Destaca-se a verticalização como fator prejudicial à qualidade de sombreamento e circulação dos ventos. Percebe-se a necessidade de pintura da faixa de travessia no asfalto. Teófilo Otoni.
Ano:2007. Fotógrafa: Karine Guimarães Berbari

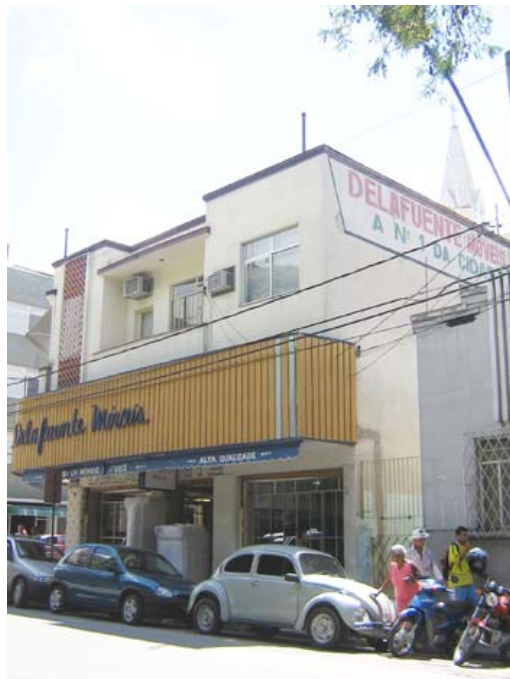
Foto04: Praça Tiradentes - Vista da edificação residencial/comercial na rua Dr. Reinaldo esquina com a rua Frei Gonzaga. Apresenta a descaracterização da fachada devido à pinturas de propaganda, placa da loja e ar condicionado. Teófilo Otoni.
Ano:2007. Fotógrafa: Karine Guimarães Berbari

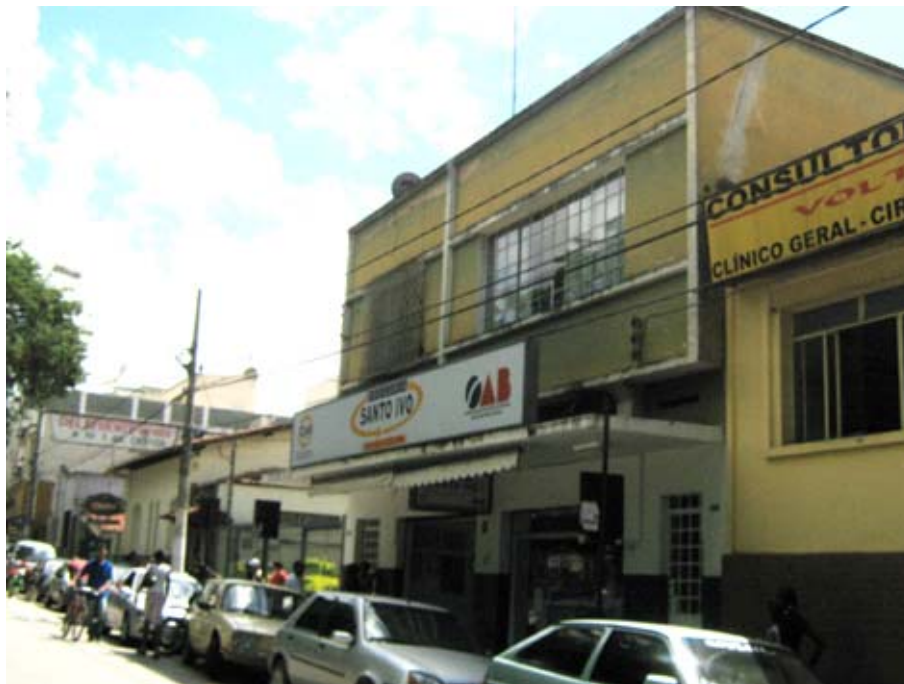
Foto05: Praça Tiradentes - Vista da edificação residencial/comercial na rua Dr. Reinaldo. Apresenta a descaracterização da fachada devido à fixação de placas de loja. A fachada apresenta necessidade de pintura e manutenção. Teófilo Otoni. Ano:2007. Fotógrafa: Karine Guimarães Berbari

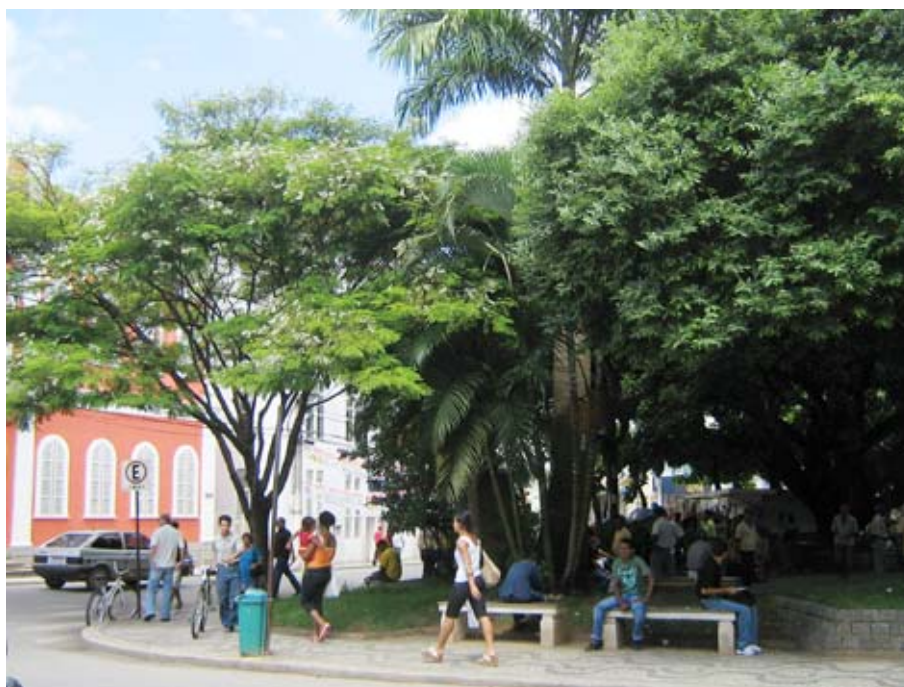
Foto06: Praça Tiradentes - Vista da praça esquina da rua Dr. Reinaldo com rua Engenheiro Antunes. Apresenta o estacionamento inadequado de bicicletas, fato recorrente ao longo de toda a praça. Teófilo Otoni. Ano:2007. Fotógrafa: Karine Guimarães Berbari

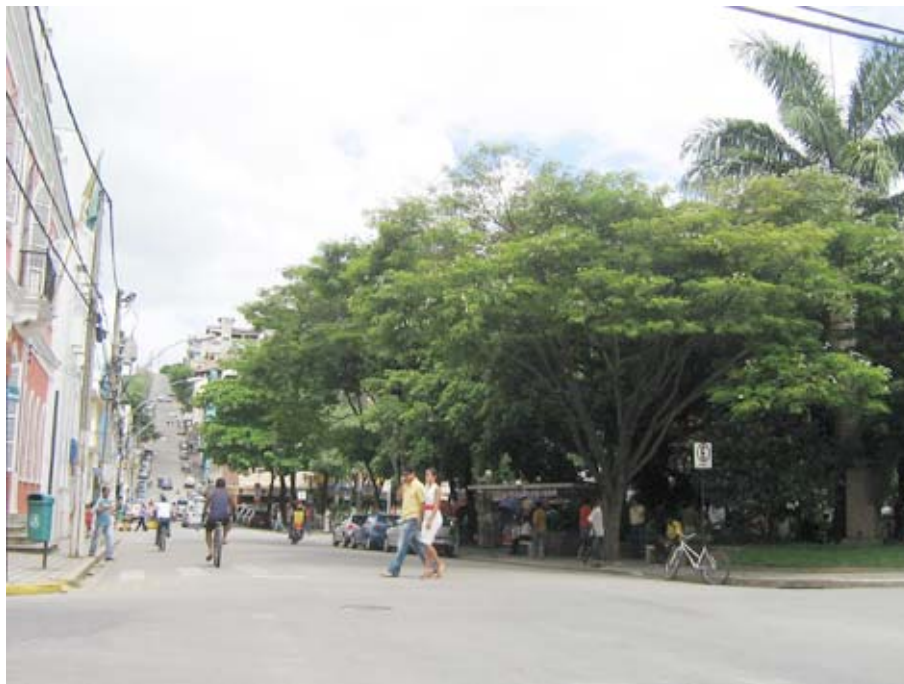
Foto07: Praça Tiradentes - Vista da rua Engenheiro Antunes esquina com rua Dr. Reinaldo. Apresenta o estacionamento inadequado de bicicletas, fato recorrente ao longo de toda a praça. Apresenta o transporte por bicicletas, meio largamente utilizado pelos cidadãos da cidade. Percebe-se a necessidade de pintura da faixa de travessia no asfalto. Teófilo Otoni.
Ano:2007. Fotógrafa: Karine Guimarães Berbari

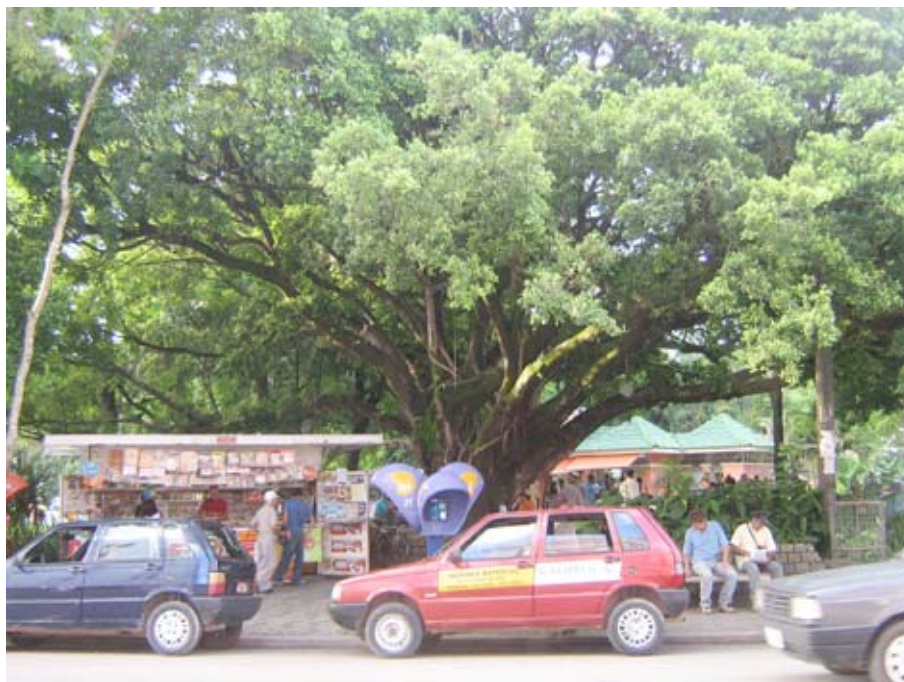
Foto08: Praça Tiradentes - Vista da rua Engenheiro Antunes esquina com rua Dr. Reinaldo. Apresenta o estacionamento de veículo de taxi, prejudiciais ao acesso à praça e seu visual. Mostra o tipo de banca e telefones públicos existentes na praça. Teófilo Otoni.
Ano:2007. Fotógrafa: Karine Guimarães Berbari

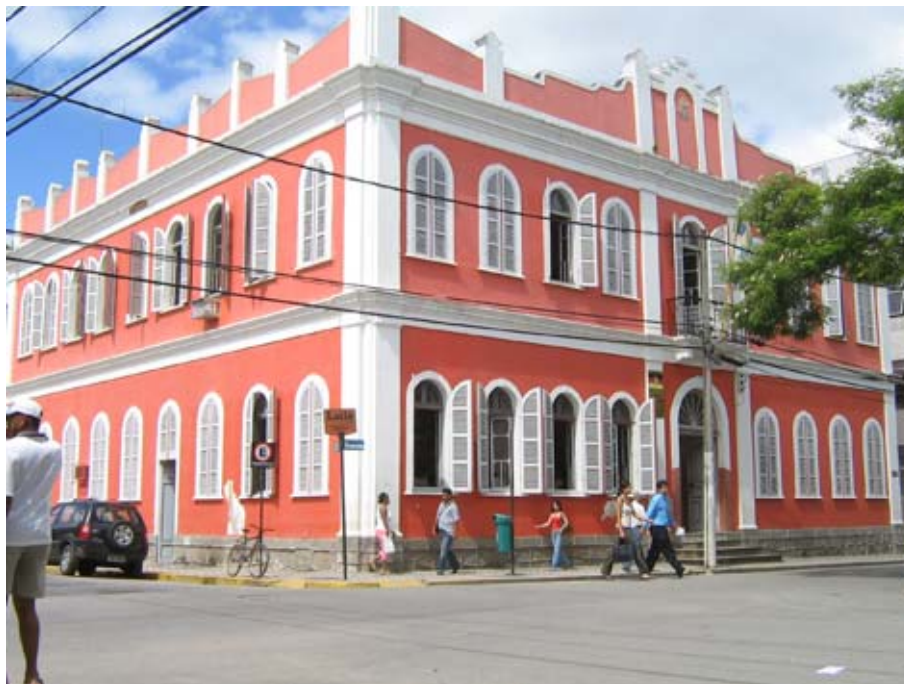
Foto09: Praça Tiradentes - Vista do edifício da Câmara Municipal à rua Engenheiro Antunes esquina com rua Dr. Reinaldo. Apresenta a fiação da iluminação pública interferindo no visual da fachada e os aparelhos de ar condicionado descaracterizantes da mesma. Há também o descascamento da fachada no lado esquerdo. Percebe-se a necessidade de pintura da faixa de travessia no asfalto. Teófilo Otoni. Ano:2007. Fotógrafa: Karine Guimarães Berbari

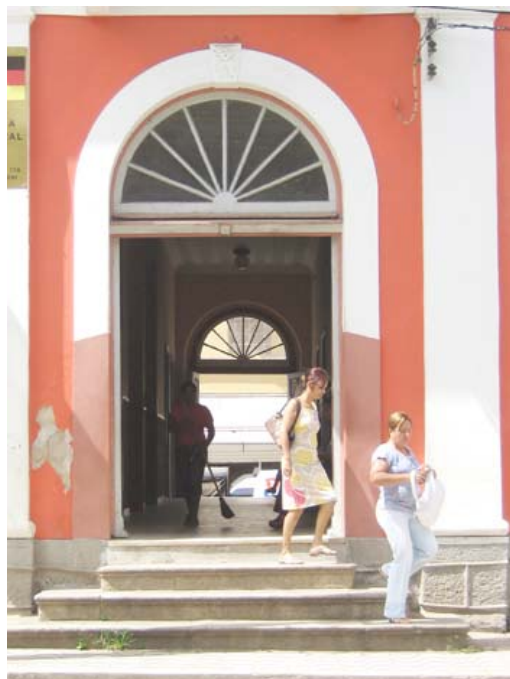
Foto10: Praça Tiradentes - Vista do acesso ao edifício da Câmara Municipal pela rua Engenheiro Antunes. Apresenta descascamento da pintura da fachada na região próxima da porta. Teófilo Otoni. Ano:2007. Fotógrafa: Karine Guimarães Berbari

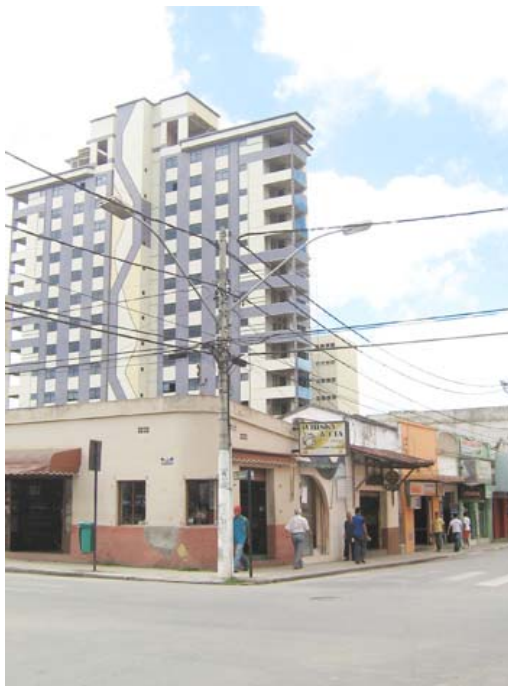
Foto11: Praça Tiradentes - Vista da edificação comercial à esquina da rua Engenheiro Antunes esquina com rua Dr. Reinaldo. Apresenta o estado ruim de conservação da mesma que necessita de reparos e pintura. Ao fundo a verticalização de altura inadequada para a região. Percebe-se a necessidade de pintura da faixa de travessia no asfalto. Teófilo Otoni.
Ano:2007. Fotógrafa: Karine Guimarães Berbari

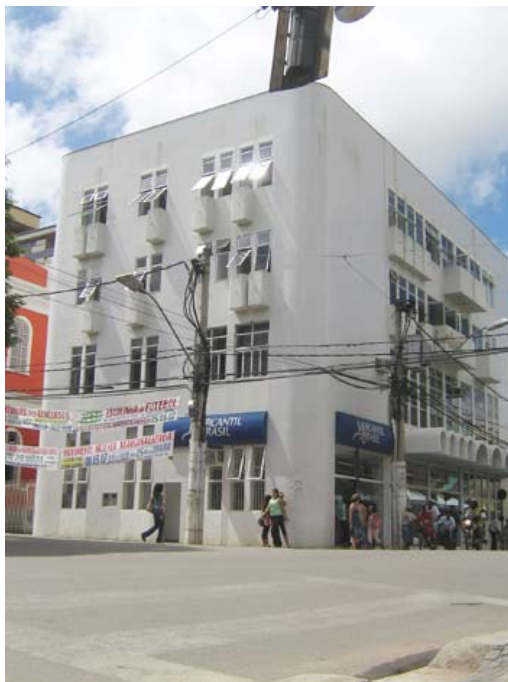
Foto12: Praça Tiradentes - Vista da edificação comercial do Banco Mercantil do Brasil à da rua Engenheiro Antunes esquina com Avenida Getúlio Vargas. Apresenta a poluição visual causada pela fiação e pelos cartazes fixados nos postes. Percebe-se a necessidade de pintura da faixa de travessia no asfalto. Teófilo Otoni.
Ano:2007. Fotógrafa: Karine Guimarães Berbari

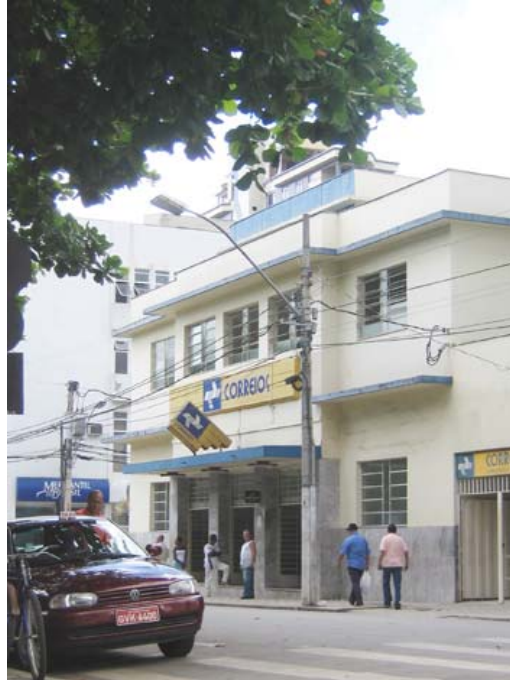
Foto13: Praça Tiradentes - Vista da edificação comercial dos Correios à da rua Engenheiro Antunes a partir da esquina com rua Epaminondas Otoni. Apresenta a poluição visual causada pela fiação. Percebe-se a necessidade de pintura da faixa de travessia no asfalto. Teófilo Otoni. Ano:2007. Fotógrafa: Karine Guimarães Berbari

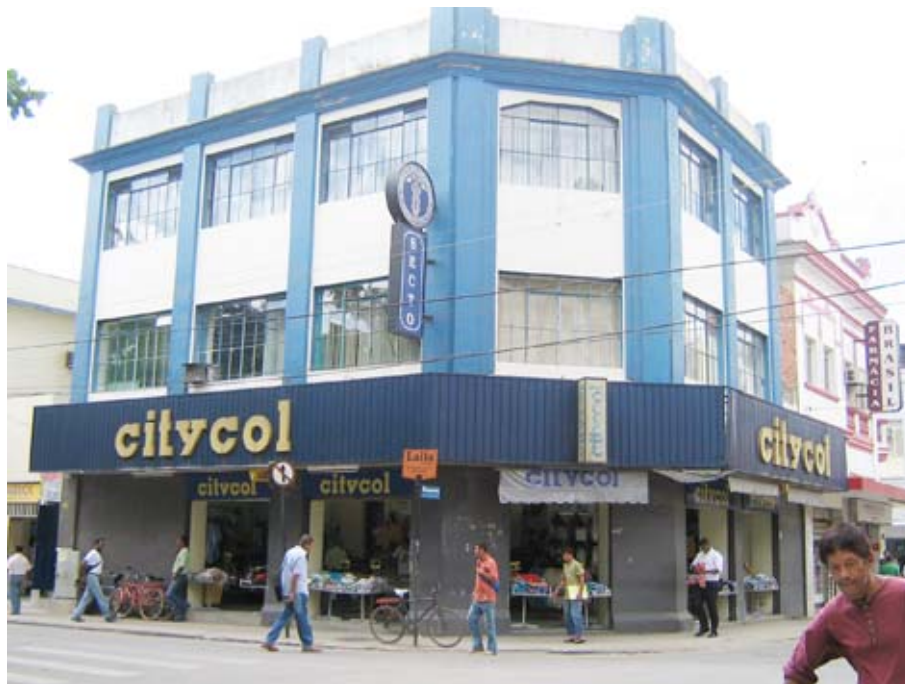
Foto14: Praça Tiradentes - Vista da edificação comercial Citycol na esquina da rua Engenheiro Antunes com a rua Epaminondas Otoni. Apresenta a poluição visual da fachada causada pelo excesso de placas, estacionamento inadequado de bicicletas. Há necessidade de pintura e manutenção das fachadas tanto da edificação evidente quanto da que está ao seu lado, com frisos vermelhos. A faixa de travessia deve ser repintada. Teófilo Otoni. Ano:2007. Fotógrafa: Karine Guimarães Berbari

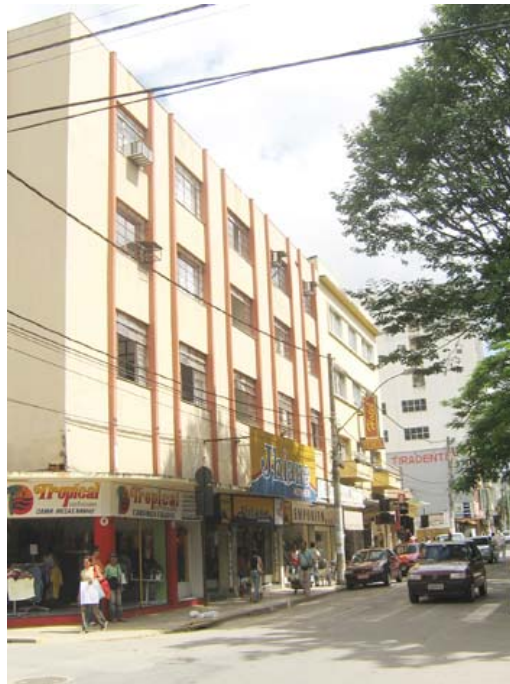
Foto15: Praça Tiradentes - Vista dos edifícios de uso misto na rua Epaminondas Otoni esquina com a rua Engenheiro Antunes. Apresenta a poluição visual causada pela variedade de tipos e cores de placas fixadas nas fachadas e pelo excesso de quantidade das mesmas. Há deposição inadequado de lixo ensacado sobre os passeios. A faixa de travessia deve ser repintada. Teófilo Otoni. Ano:2007. Fotógrafa: Karine Guimarães Berbari

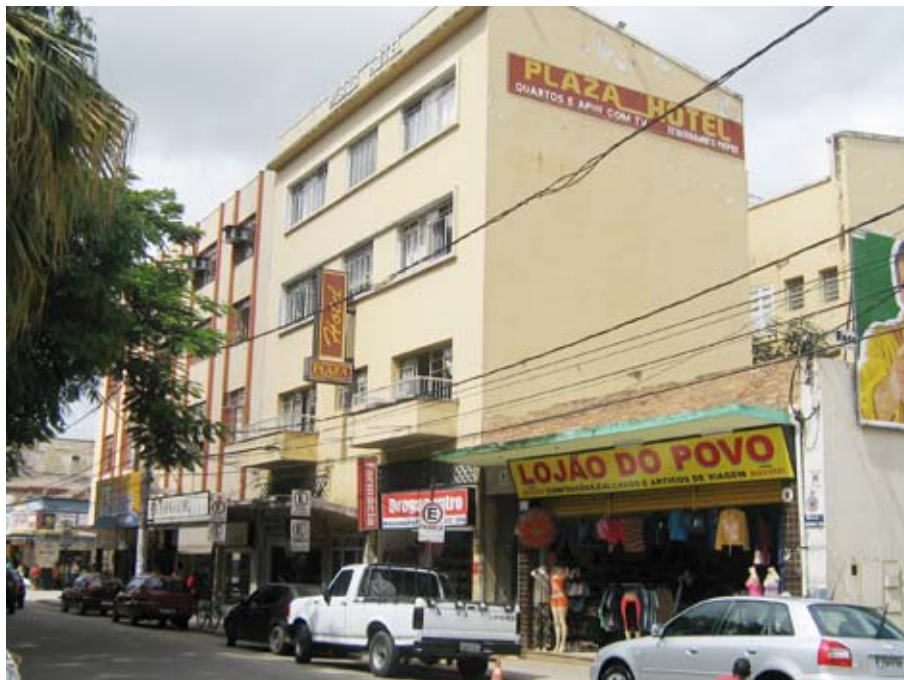
Foto16: Praça Tiradentes - Vista dos edifícios de uso misto na rua Epaminondas Otoni à partir da praça. Apresenta a poluição visual causada pela variedade de tipos e cores de placas fixadas nas fachadas e pelo excesso de quantidade das mesmas. Apresenta a poluição visual causada pela fiação pública. Mostra parte de outdoor (lado direito da foto) fixado na lateral do muro de divisa que está voltado para o Cine Palácio, desvalorizando a visão do conjunto. Teófilo Otoni. Ano:2007. Fotógrafa: Karine Guimarães Berbari

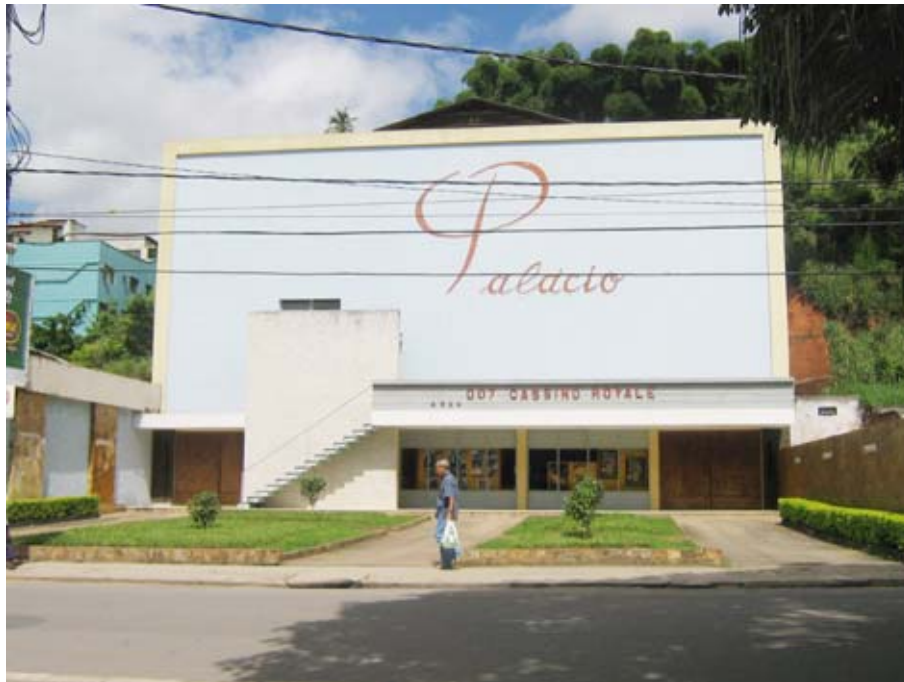
Foto17: Praça Tiradentes - Vista da fachada do Cine Palácio à rua Epaminondas Otoni à partir da praça. Apresenta a poluição visual causada pela fiação pública. Mostra parte de outdoor (lado esquerdo da foto) fixado na lateral do muro voltada para o Cine Palácio, desvalorizando a visão do conjunto. Há necessidade de paisagismo apesar de o jardim estar bem cuidado. Teófilo Otoni.
Ano:2007. Fotógrafa: Karine Guimarães Berbari

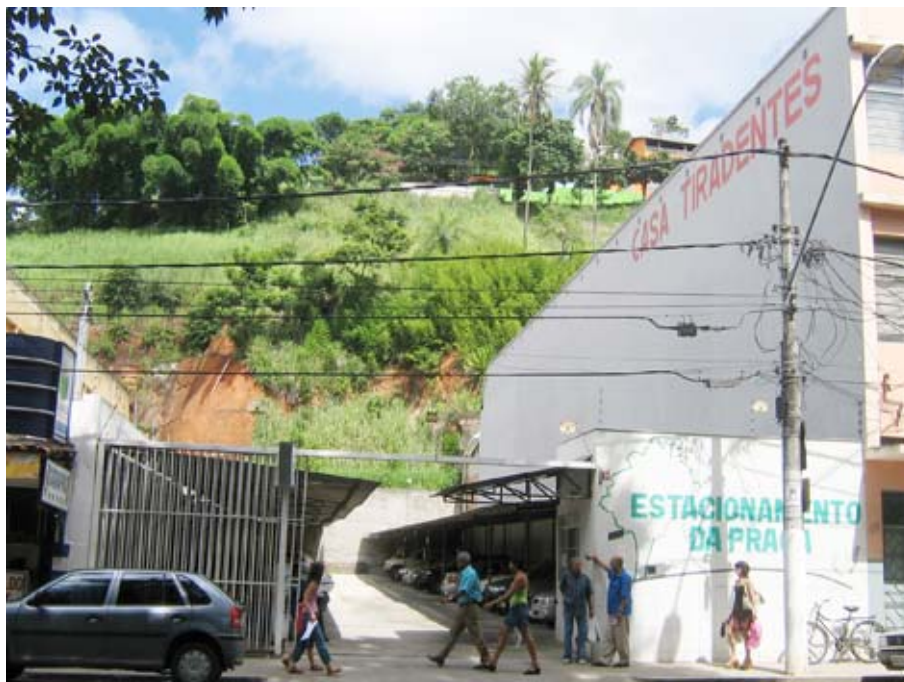
Foto18: Praça Tiradentes - Vista da fachada do Estacionamento da Praça à rua Epaminondas Otoni à partir da praça. Apresenta a poluição visual causada pela fiação pública, pinturas de propagandas. Há necessidade de requalificação da fachada. Teófilo Otoni.
Ano:2007. Fotógrafa: Karine Guimarães Berbari

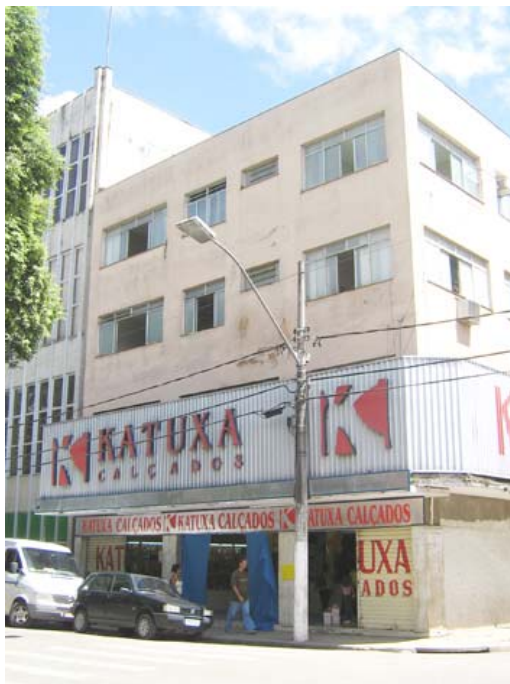
Foto19: Praça Tiradentes - Vista da fachada do edifício de uso misto à rua Frei Gonzaga esquina com a rua Dr. Reinaldo. Apresenta a poluição visual causada pela fiação pública e letreiros de propaganda. Há necessidade de requalificação e pintura da fachada. A faixa de travessia deve ser repintada. Teófilo Otoni. Ano:2007. Fotógrafa: Karine Guimarães Berbari

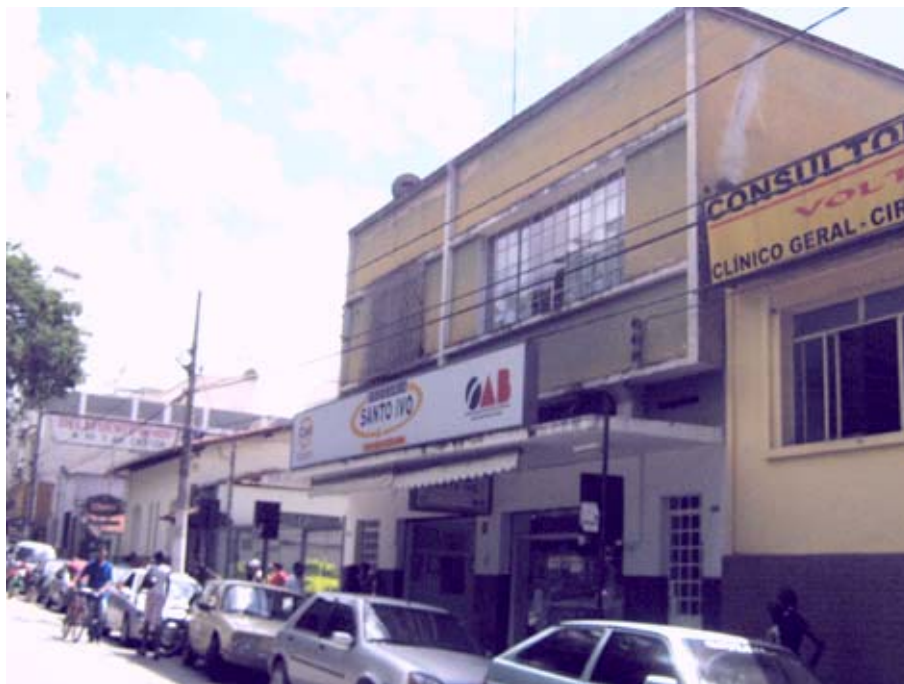
Foto20: Praça Tiradentes - Vista das fachadas de edificações de uso misto à rua Dr. Reinaldo. Apresenta a poluição visual causada pela fiação pública e letreiros de propaganda. Há necessidade de requalificação e pintura da fachada da edificação em evidência (na cor amarela). Teófilo Otoni. Ano:2007. Fotógrafa: Karine Guimarães Berbari

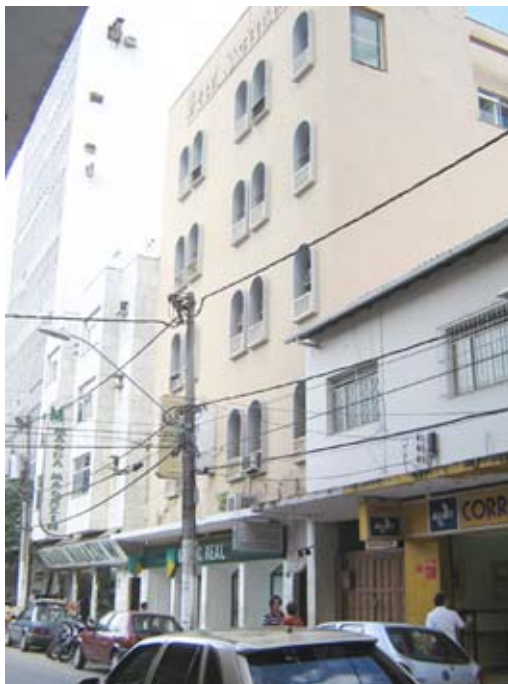
Foto21: Praça Tiradentes - Vista das fachadas de edificações de uso misto à rua Epaminondas Otoni à partir da esquina com a rua Frei Gonzaga. Apresenta a poluição visual causada pela fiação pública e letreiros de propaganda e placas das lojas. Há necessidade de pintura das fachadas. Teófilo Otoni. Ano:2007. Fotógrafa: Karine Guimarães Berbari

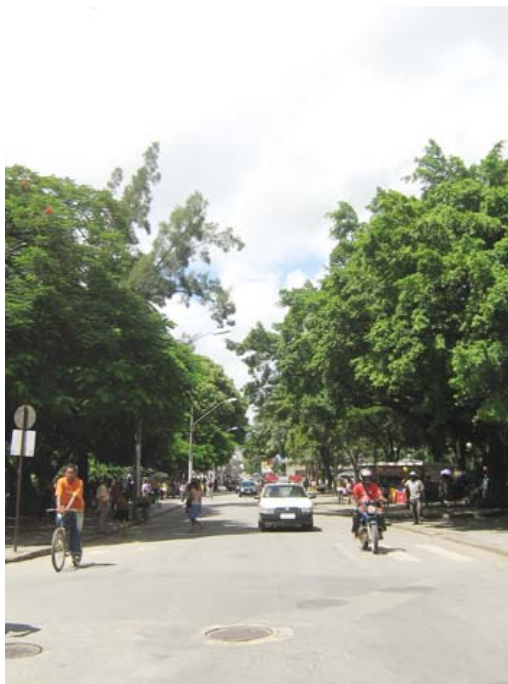
Foto22: Praça Tiradentes - Vista geral da Avenida Getúlio Vargas à partir da rua Frei Gonzaga. A faixa de travessia deve ser repintada. Teófilo Otoni. Ano:2007. Fotógrafa: Karine Guimarães Berbari

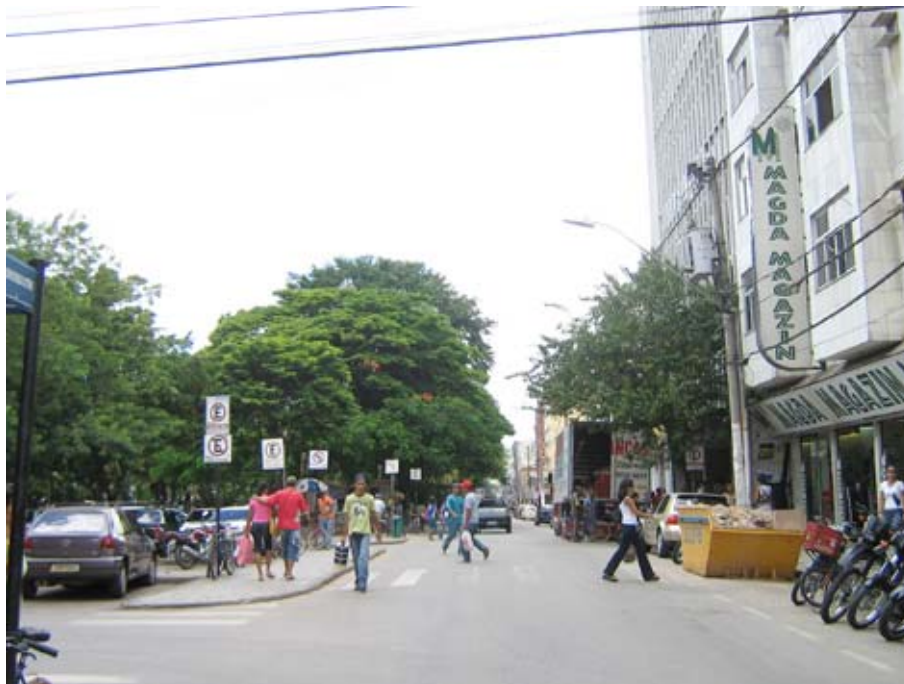
Foto23: Praça Tiradentes - Vista geral da rua Epaminondas Otoni à partir da rua Frei Gonzaga. As faixas de travessia devem ser repintadas. Há excesso de placas de sinalização. Teófilo Otoni.
Ano:2007. Fotógrafa: Karine Guimarães Berbari

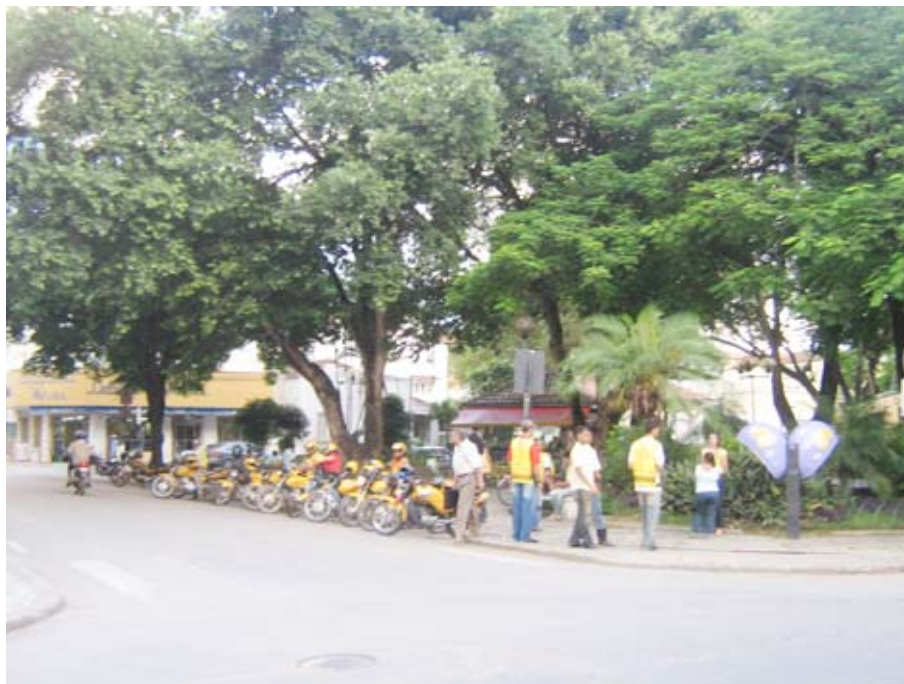
Foto24: Praça Tiradentes - Vista geral do ponto de moto-taxi no lado da rua Frei Gonzaga à partir da esquina com a Avenida Getúlio Vargas. As motos e seus respectivos donos concentram-se no local dificultando o acesso por este lado à praça. As faixas de travessia devem ser repintadas. Teófilo Otoni. Ano:2007. Fotógrafa: Karine Guimarães Berbari

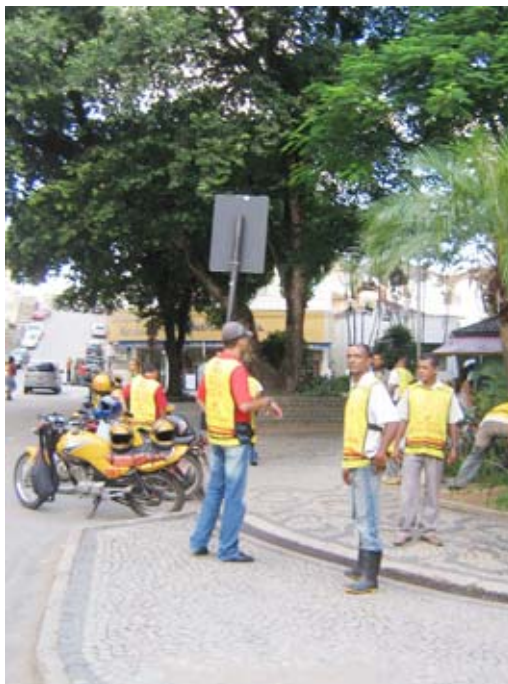
Foto25: Praça Tiradentes - Vista aproximada do ponto de moto-taxi no lado da rua Frei Gonzaga à partir da esquina com a Av. Getúlio Vargas. As motos e seus respectivos donos concentram-se no local dificultando o acesso por este lado à praça. Há presença de grelha para águas pluviais. Ano:2007. Fotógrafa: Karine Guimarães Berbari

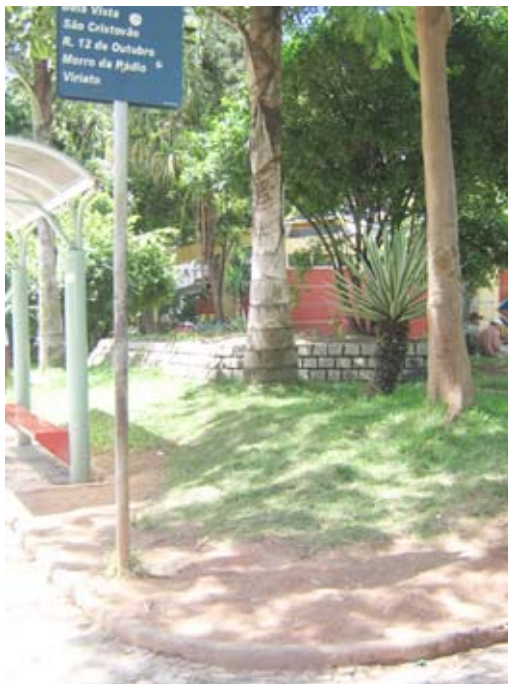
Foto26: Praça Tiradentes - Vista aproximada do ponto de parada de ônibus e placa sinalizadora, instalado próximo a um canteiro voltado para a Av. Getúlio Vargas. Mostra a ausência de grama devido ao pisoteamento. Ano:2007. Fotógrafa: Karine Guimarães Berbari

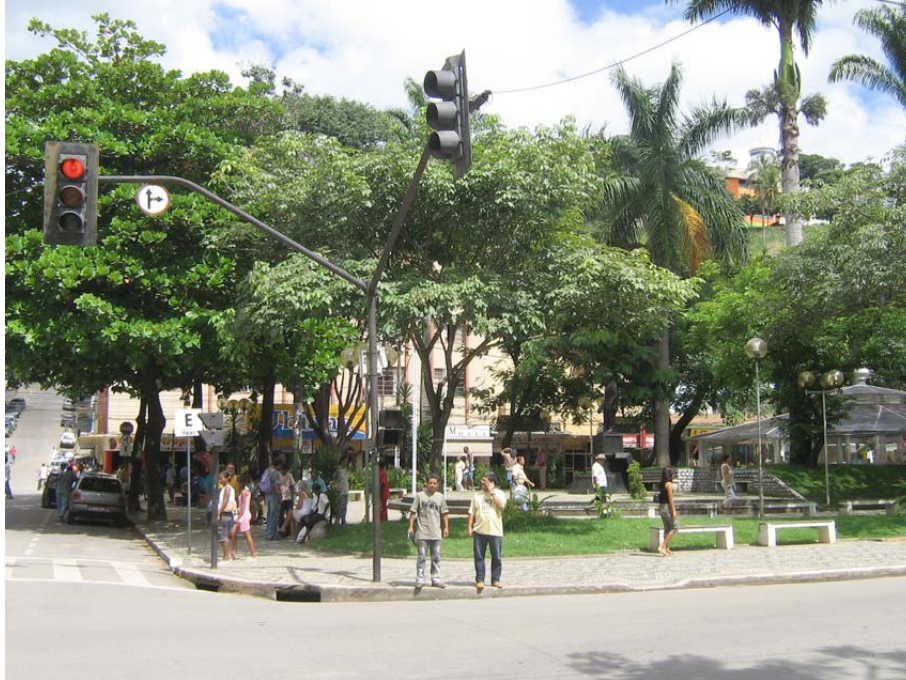
Foto27: Praça Tiradentes - Vista da Av. Getúlio Vargas esquina com rua Engenheiro Antunes. Mostra os boeios tipo boca-de-lobo, o semáforo e o asfalto em bom estado de conservação. As faixas de travessia devem ser repintadas.
Ano:2007. Fotógrafa: Karine Guimarães Berbari

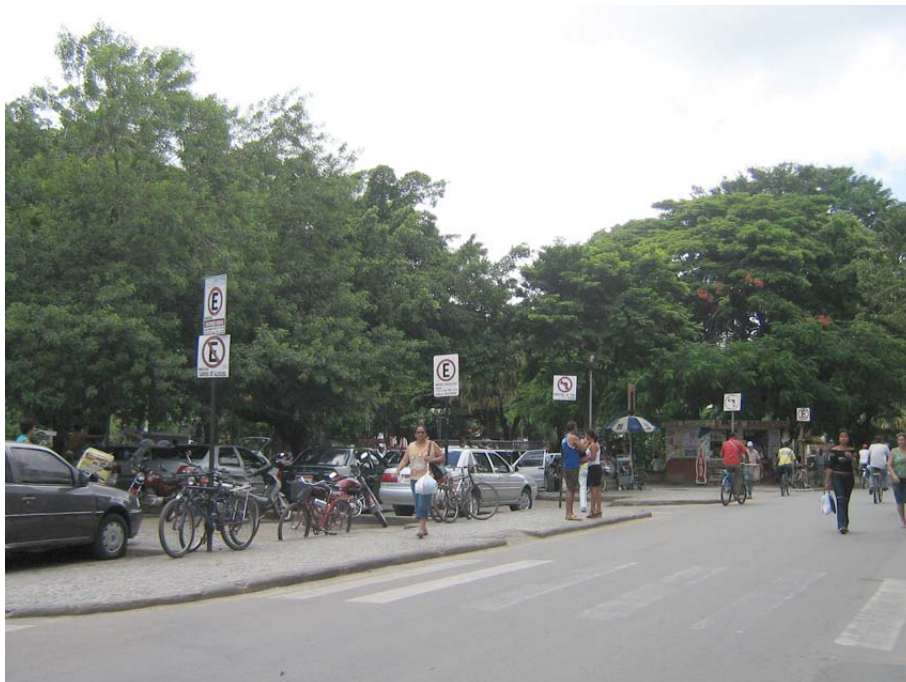
Foto28: Praça Tiradentes - Vista geral da rua Epaminondas Otoni à partir da rua Frei Gonzaga. As faixas de travessia devem ser repintadas. Há excesso de placas de sinalização. Apresenta o uso inadequado do estacionamento que é específico para motocicletas e no entanto é utilizado por automóveis. Há necessidade de instalação de bicicletário. Teófilo Otoni.
Ano:2007. Fotógrafa: Karine Guimarães Berbari

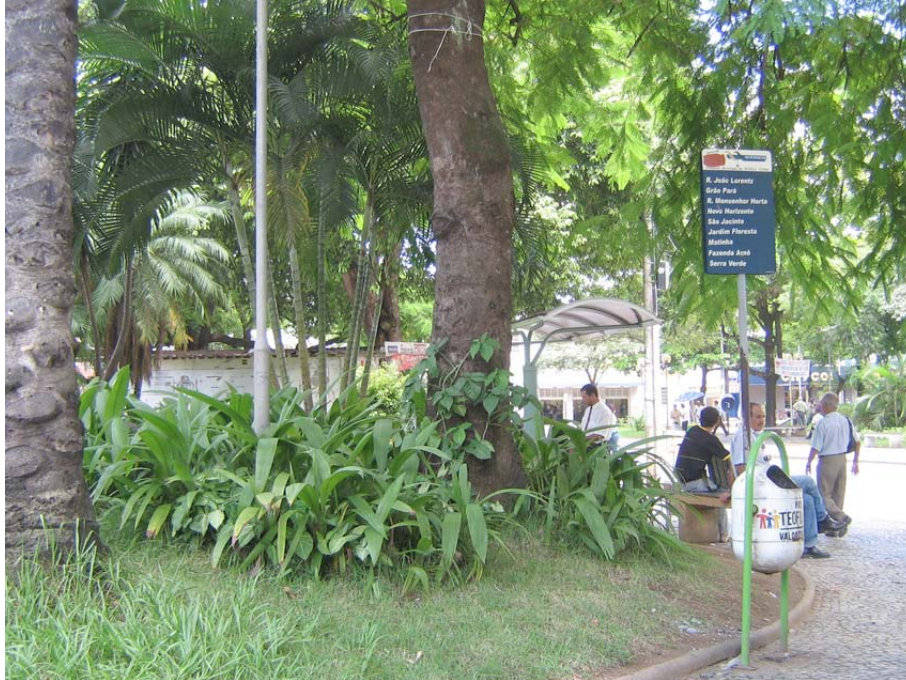
Foto29: Praça Tiradentes - Vista aproximada de um canteiro com ponto de parada de ônibus ao fundo do lado direito e banca do lado esquerdo, placa sinalizadora de pontos de ônibus e lixeira, com visão da Av. Getúlio Vargas à frente do ponto. Mostra a ausência de grama devido ao pisoteamento e um dos tipos de lixeiras da praça.
Ano:2007. Fotógrafa: Karine Guimarães Berbari
