QUADRO III DOSSIÊ DE TOMBAMENTO PRAÇA TIRADENTES TEÓFILO OTONI

PREFEITURA MUNICIPAL DE TEÓFILO OTONI
MINAS GERAIS

ABRIL 2007

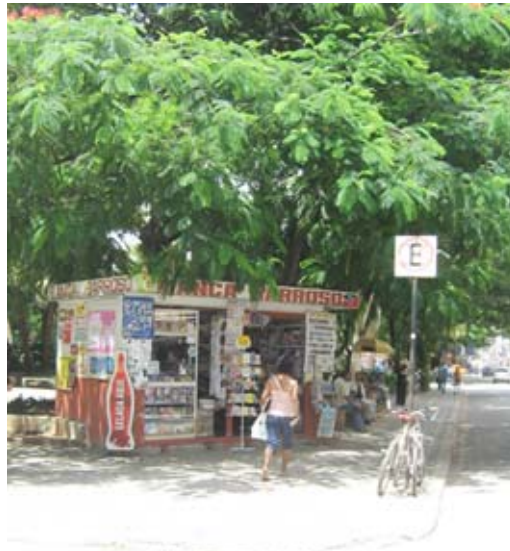
Foto30: Praça Tiradentes - Vista da esquina da rua Epaminondas Otoni com a via que liga esta à Av. Getúlio Vargas. Mostra a tipologia formal e volumétrica das bancas existentes na praça. Há necessidade de reconstituição do meio fio e trechos do passeio próximos à este. Teófilo Otoni. Ano:2007. Fotógrafa: Karine Guimarães Berbari

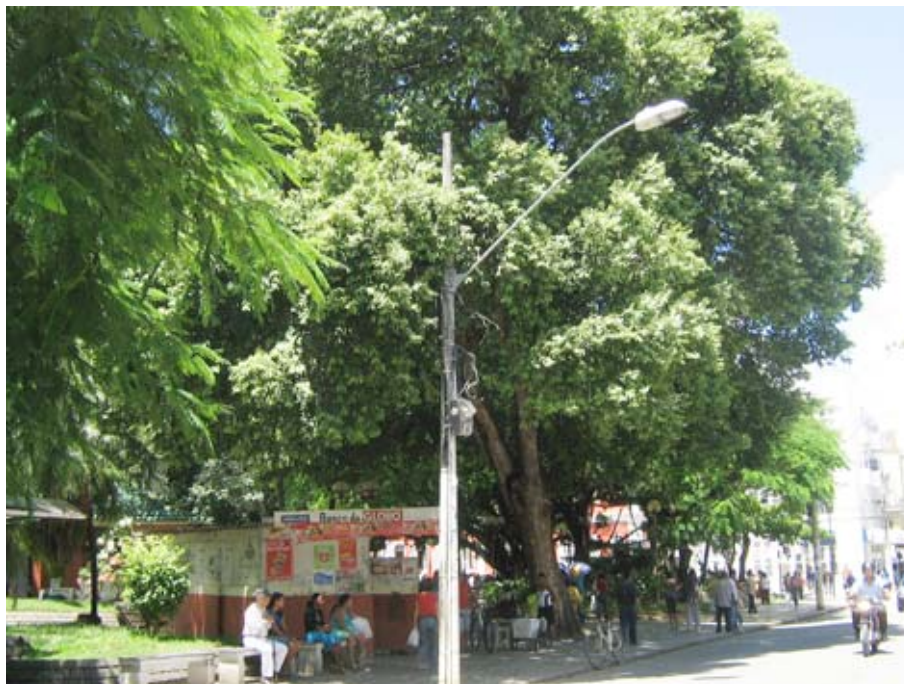
Foto31: Praça Tiradentes - Vista da banca à partir da Av. Getúlio Vargas. Mostra a tipologia formal e volumétrica das bancas existentes na praça, no caso, evidencia a instalação degradante da banca sobre o canteiro. Mostra o tipo de iluminação pública existente nas vias. Teófilo Otoni. Ano:2007. Fotógrafa: Karine Guimarães Berbari

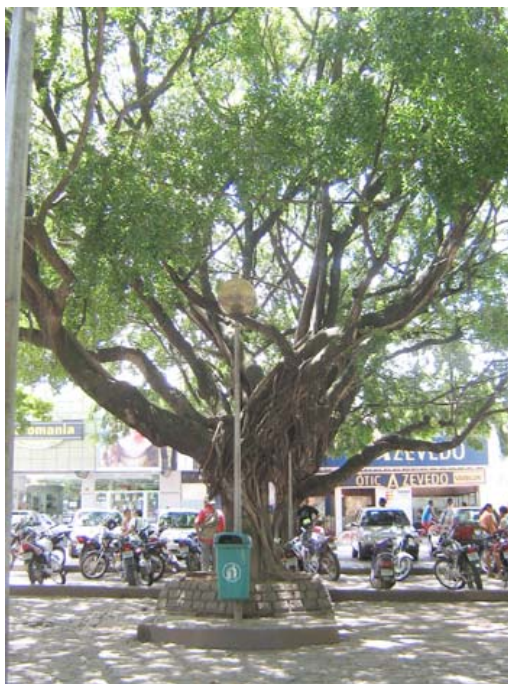
Foto32: Praça Tiradentes - Vista do canteiro típico do trecho de estacionamento de motocicletas. Evidencia a tipologia formal e volumétrica dos postes de iluminação da praça e também um dos tipos de lixeiras da mesma. Mostra o calçamento em bloquete deste trecho, único local onde não há asfalto. Teófilo Otoni. Ano:2007. Fotógrafa: Karine Guimarães Berbari

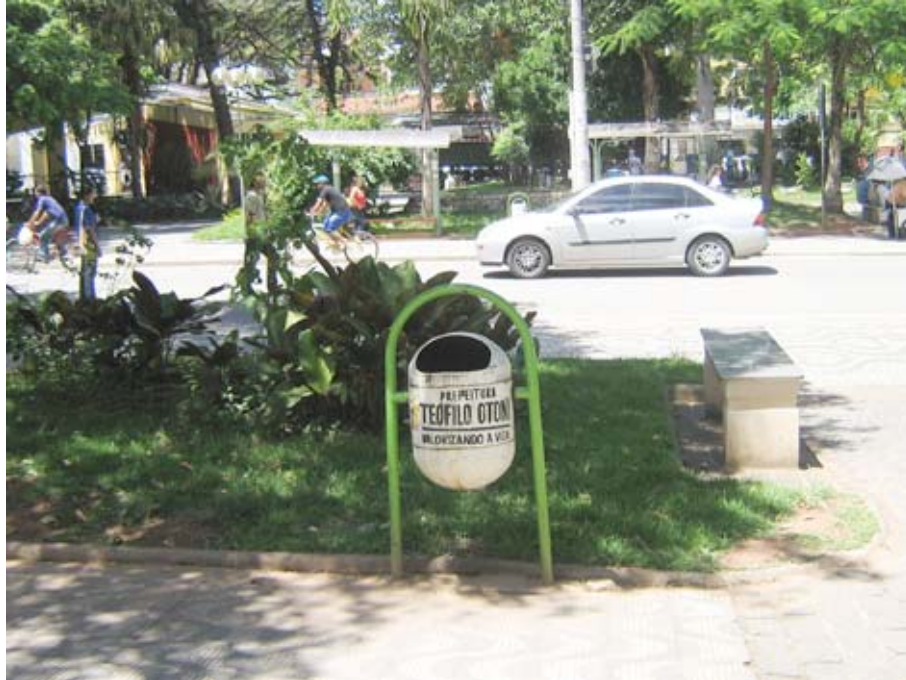
Foto33: Praça Tiradentes - Vista exemplificadora do estilo dos canteiros da praça (lado esquerdo em relação ao sentido da Av. Getúlio Vargas). Mostra o canteiro e a maneira de instalação dos bancos em torno deste. Evidencia a tipologia formal e volumétrica dos dos bancos da praça e um dos tipos de lixeiras da mesma. Mostra o pisoteamento da grama. Teófilo Otoni.
Ano:2007. Fotógrafa: Karine Guimarães Berbari

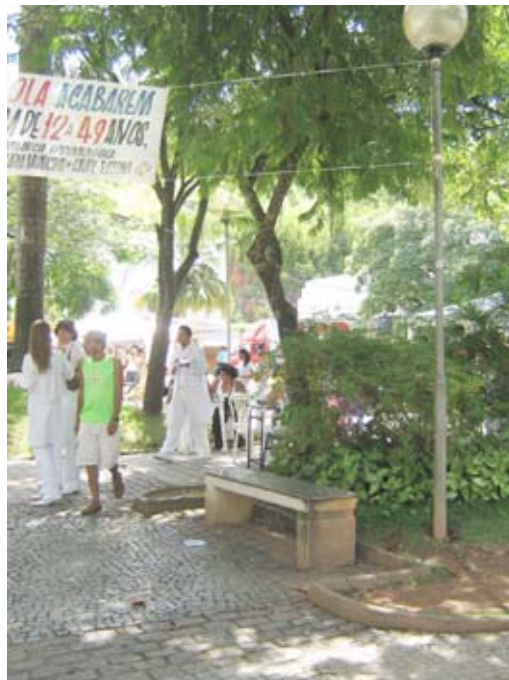
Foto34: Praça Tiradentes - Vista exemplificadora do estilo dos canteiros da praça (lado esquerdo em relação ao sentido da Av. Getúlio Vargas). Mostra o canteiro e a maneira de instalação dos bancos em torno deste. Evidencia a tipologia formal e volumétrica dos dos bancos da praça. Mostra o pisoteamento da grama. Teófilo Otoni.
Ano:2007. Fotógrafa: Karine Guimarães Berbari

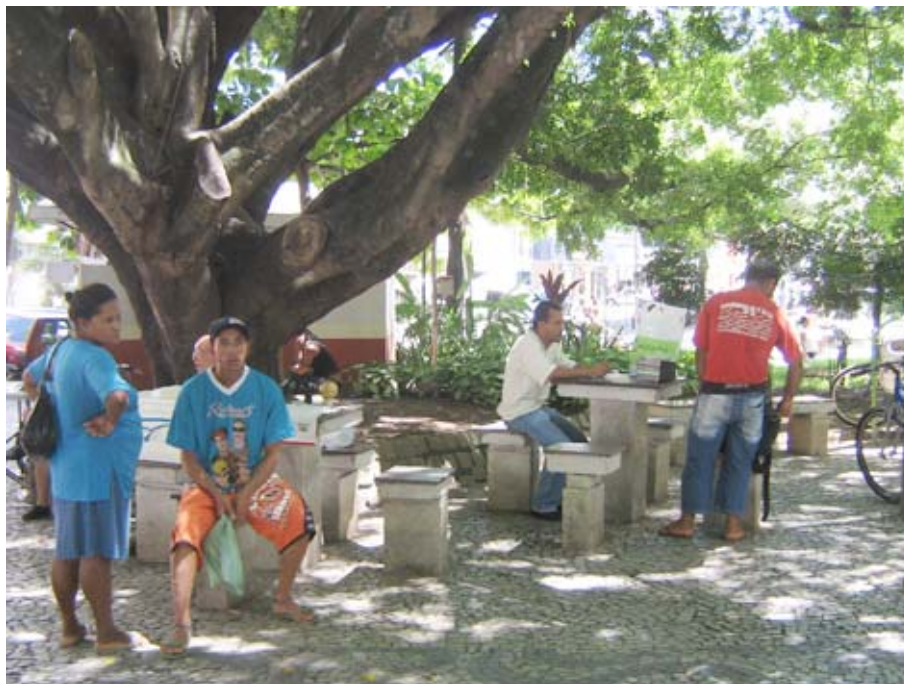
Foto35: Praça Tiradentes - Vista exemplificadora do estilo dos dos conjuntos de mesa e bancos da praça (lado direito em relação ao sentido da Av. Getúlio Vargas). Evidencia a tipologia formal e volumétrica deste mobiliário fixo. Teófilo Otoni. Ano:2007. Fotógrafa: Karine Guimarães Berbari

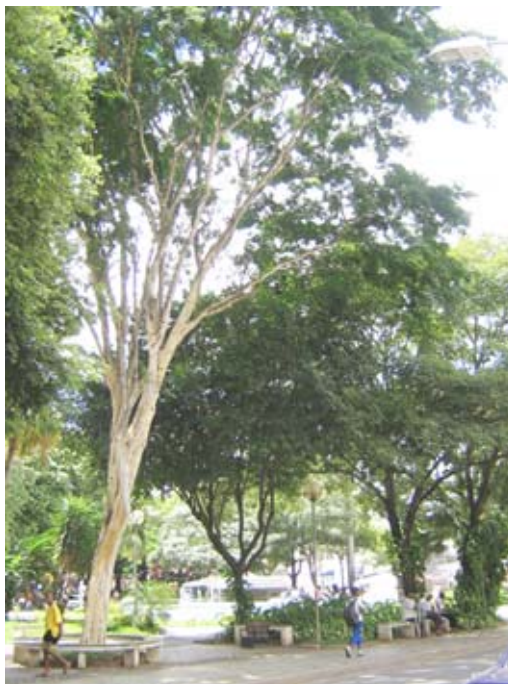
Foto36: Praça Tiradentes - Vista exemplificadora dos bancos da praça instalados em torno dos troncos de algumas árvores. Evidencia a tipologia formal e volumétrica deste mobiliário fixo que no geral apresenta necessidade de reparos do canteiro que circunda. Teófilo Otoni. Ano:2007. Fotógrafa: Karine Guimarães Berbari

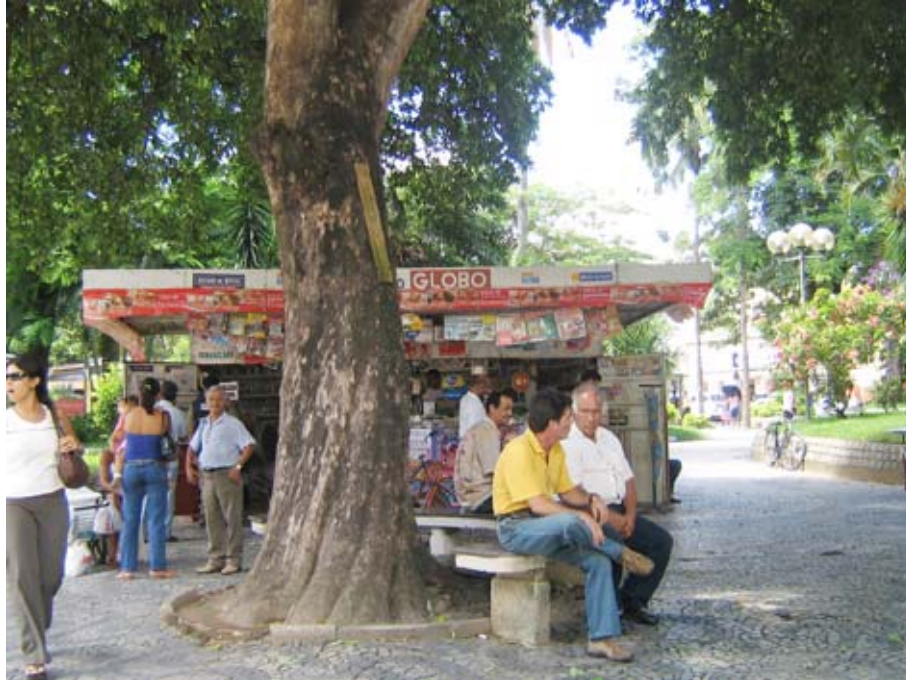
Foto37: Praça Tiradentes - Vista exemplificadora dos bancos da praça instalados em torno dos troncos de algumas árvores. Evidencia a tipologia formal e volumétrica deste mobiliário fixo que no geral apresenta necessidade de reparos do canteiro que circunda. No caso, a necessidade de reconstituição do canteiro esta evidente, sendo este fato recorrente em vários dos canteiros deste tipo existentes na praça. Teófilo Otoni. Ano:2007. Fotógrafa: Karine Guimarães Berbari

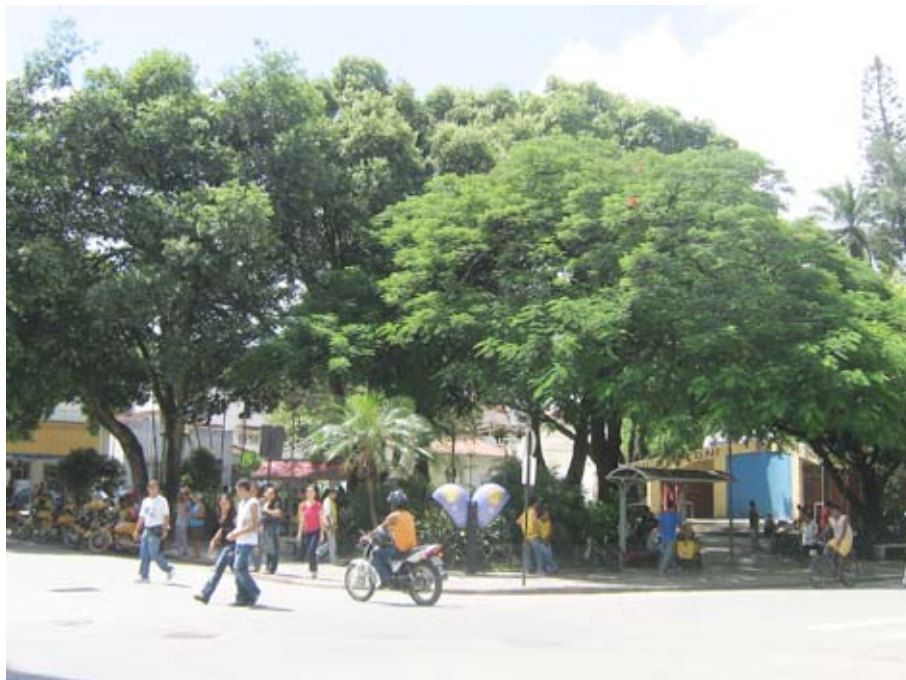
Foto38: Praça Tiradentes - Vista da esquina da rua Freio Gonzaga com a Av. Getúlio Vargas. Mostrando da esquerda para a direita: ponto de moto-taxi (Lanchonete do Sr. Antônio ao fundo, em vermelho); telefone público; espera de ônibus; e ao fundo, em azul e amarelo, o Anfiteatro. As faixas de travessia devem ser repintadas. Teófilo Otoni. Ano:2007. Fotógrafa: Karine Guimarães Berbari

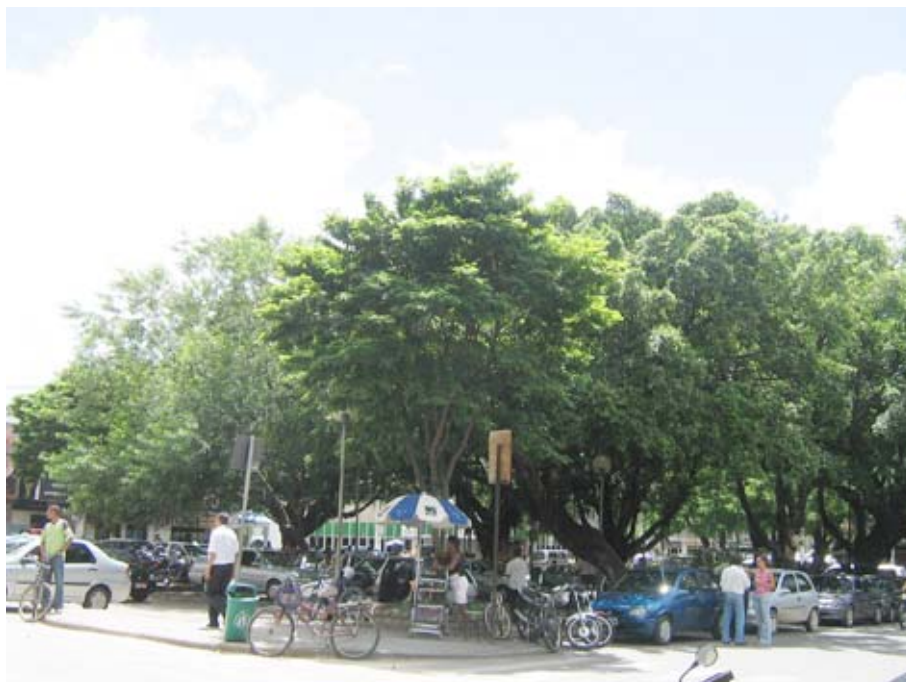
Foto39: Praça Tiradentes - Vista da esquina da rua Epaminondas Otoni com a via que liga esta à Av. Getúlio Vargas. Mostra a tipologia formal e volumétrica das bancas existentes na praça à direita, o Coreto ao fundo. Mostra um dos modelos de lixeira existente na praça, no caso há necessidade de substituição da mesma. Apresenta um dos tipos de "carrinho" utilizados pelos vendedores ambulantes. As faixas de travessia devem ser repintadas. Teófilo Otoni.

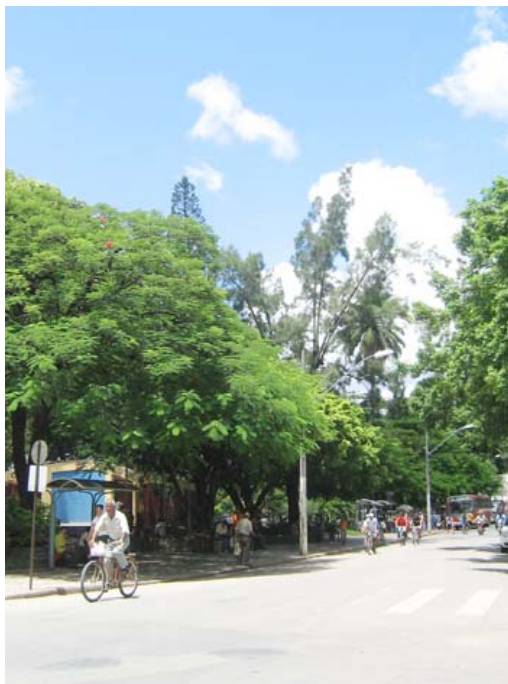
Foto40: Praça Tiradentes - Vista da esquina da rua Epaminondas Otoni com a via que liga esta à Av. Getúlio Vargas. Há necessidade de instalação de bicicletário . As faixas de travessia devem ser repintadas. Teófilo Otoni.

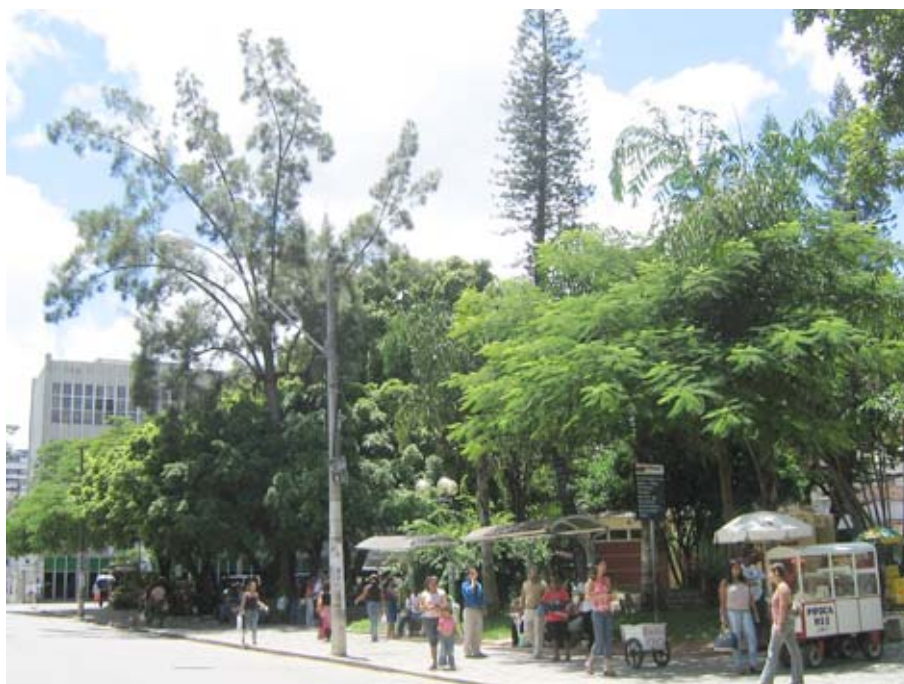
Foto41: Praça Tiradentes - Vista parcial da Av. Getúlio Vargas à partir da rua Frei Gonzaga. A faixa de travessia deve ser repintada. Teófilo Otoni. Ano:2007. Fotógrafa: Karine Guimarães Berbari

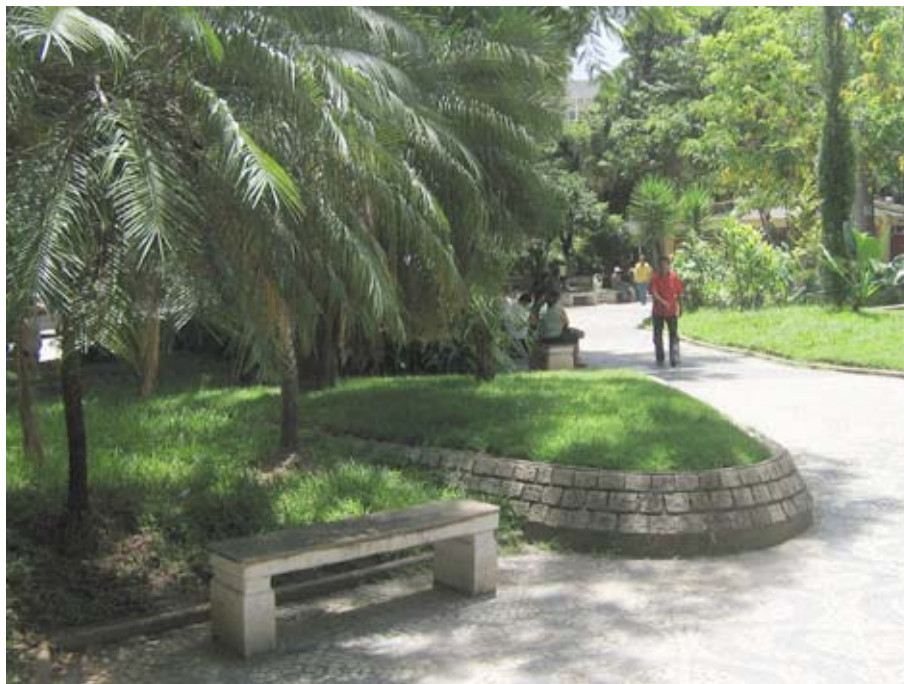
Foto43: Praça Tiradentes - Vista parcial da praça (lado direito em relação ao sentido da Av. Getúlio Vargas). Mostra o canteiro e a maneira de instalação dos bancos em torno deste. Evidencia a tipologia formal e volumétrica dos bancos e canteiros deste lado da praça. Mostra o pisoteamento da grama. Teófilo Otoni. Ano:2007. Fotógrafa: Karine Guimarães Berbari

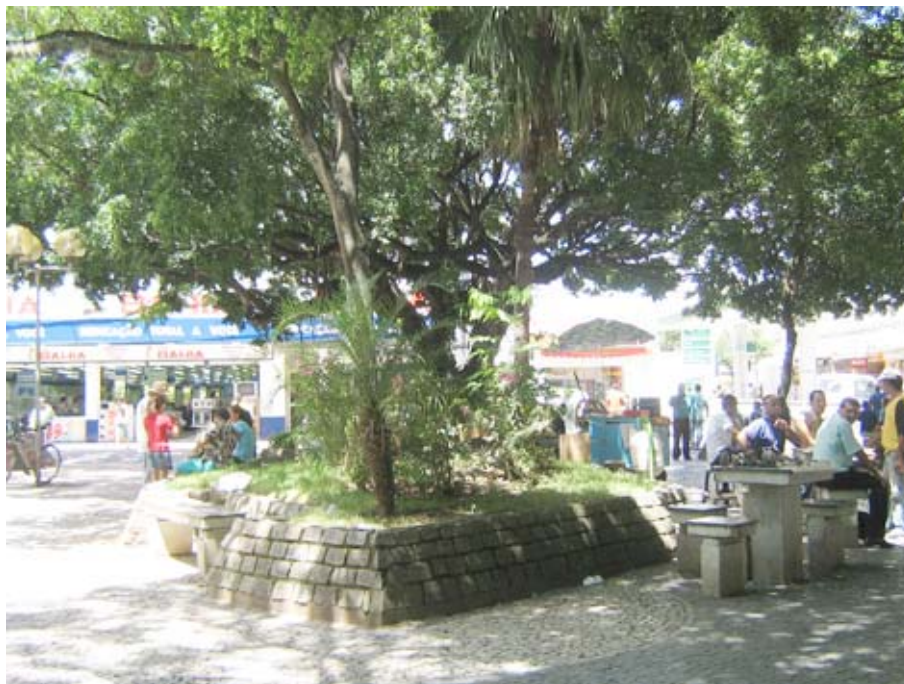
Foto44: Praça Tiradentes - Vista parcial da praça (lado direito em relação ao sentido da Av. Getúlio Vargas). Mostra o canteiro e a maneira de instalação do banco em torno deste. típica deste lado da praça. Evidencia a tipologia formal e volumétrica dos bancos e canteiros deste lado da praça. Teófilo Otoni. Ano:2007. Fotógrafa: Karine Guimarães Berbari

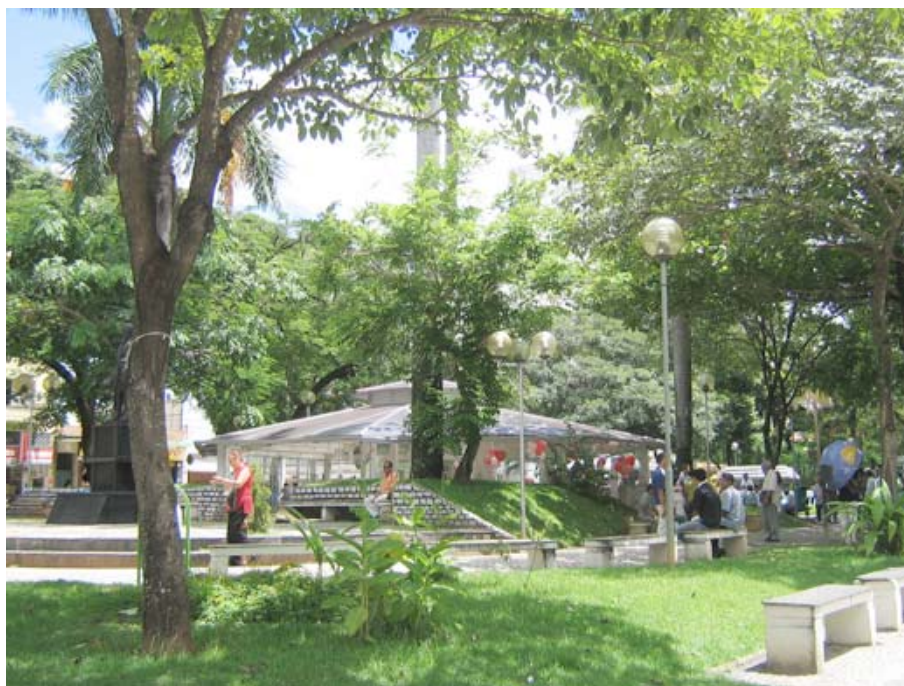
Foto48: Praça Tiradentes - Vista do largo à frente do Anfiteatro à partir deste. Mostra a ambientação deste espaço que apresenta-se em bom estado, necessitando de reconstituição de alguns trechos de canteiros e gramados dos mesmos. O piso em calçada portuguesa encontra-se em bom estado. Teófilo Otoni.
Ano:2007. Fotógrafa: Karine Guimarães Berbari

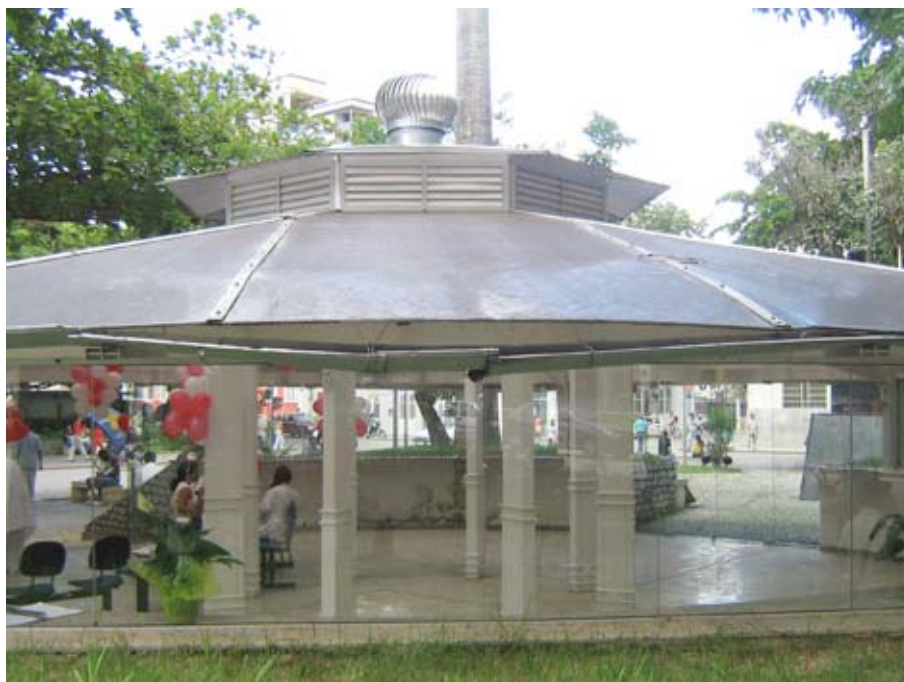
Foto50: Praça Tiradentes - Vista do Espaço Cultural (antigo Caramanchão). Evidencia: o formato octogonal deste espaço(com estrutura de madeira, vedações laterais em vidro e cobertura translúcida em material tipo policarbonato), que encontra-se em bom estado geral. Apresenta necessidade de reparos na sua cobertura e principalmente na calha. Há necessidade de reparos internos principalmente na alvenaria que cerca os canteiros, pois a mesma apresenta descascamento devido à infiltração. Teófilo Otoni.
Ano:2007. Fotógrafa: Karine Guimarães Berbari

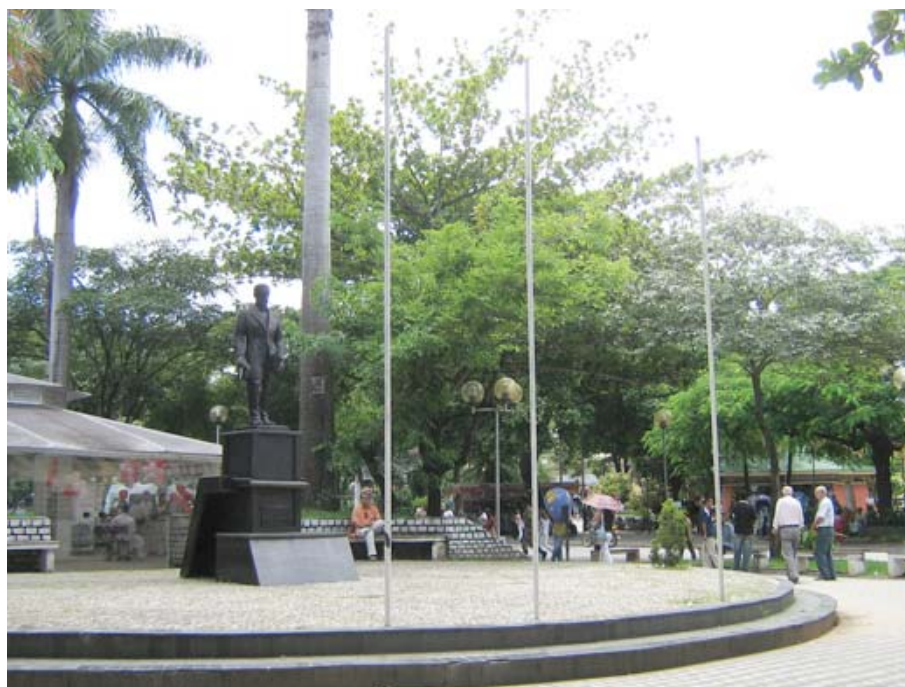
Foto51: Praça Tiradentes - Vista do Espaço Cultural e seu acesso pelo lado voltado para a Av. Getúlio Vargas. Evidencia: o vidro de vedação lateral e aperta; o material do piso e da mureta de cercamento do jardim. Apresenta necessidade de reconstituição de algumas partes da mureta e recuperação do gramado. Teófilo Otoni. Ano:2007. Fotógrafa: Karine Guimarães Berbari

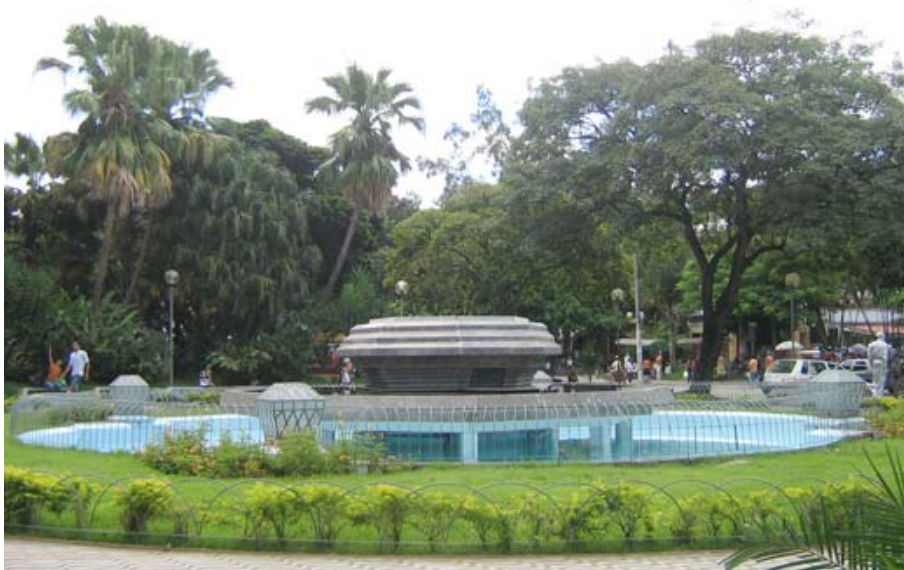
Foto53: Praça Tiradentes - Vista exemplificadora dos bancos da praça instalados em torno dos jardins (lado esquerdo em relação ao sentido da Av. Getúlio Vargas). Evidencia a tipologia formal e volumétrica dos canteiros deste lado que encontram-se em sua maioria, em bom estado de conservação, apresentando no geral necessidade de reparos de seus cercamentos e reconstituição de alguns trechos de grama. Teófilo Otoni. Ano:2007. Fotógrafa: Karine Guimarães Berbari

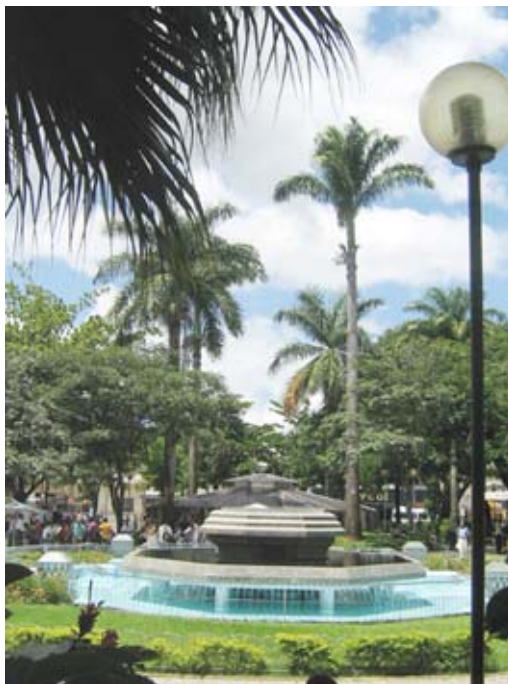
Foto54: Praça Tiradentes - Vista da Fonte Luminosa e Musical. Evidencia sua tipologia formal e volumétrica o bom estado de conservação do canteiro que a circunda e a descaracterização gerada pelo cercamento da fonte e do jardim. Teófilo Otoni. Ano:2007. Fotógrafa: Karine Guimarães Berbari

DANOS VERIFICADOS:	
<p>A Fonte é cercada por um gradil, esteticamente descaracterizante. Há de se ressaltar que algumas árvores apresentam restos de materiais utilizados na fixação de cartazes. Ao longo da praça há postes de iluminação com haste de ferro e lustre esférico em vidro, variando em quantidade, ora com um lustre ora com três. A disposição destes postes é praticamente simétrica no sentido longitudinal da praça, sendo que os mesmos estão ora fixados no piso da praça, ora em seus canteiros. A Fonte Luminosa e Musical, em formato circular e jato central que se movimenta acompanhando as entonações das músicas, produzindo desenhos variados, de acordo com as alturas dos jatos e suas curvas. Isso acontece, juntamente com a iluminação, também especial, onde as luzes ascendem e apagam de acordo com o ritmo musical. Os monumentos encontram-se em bom estado de conservação.</p>

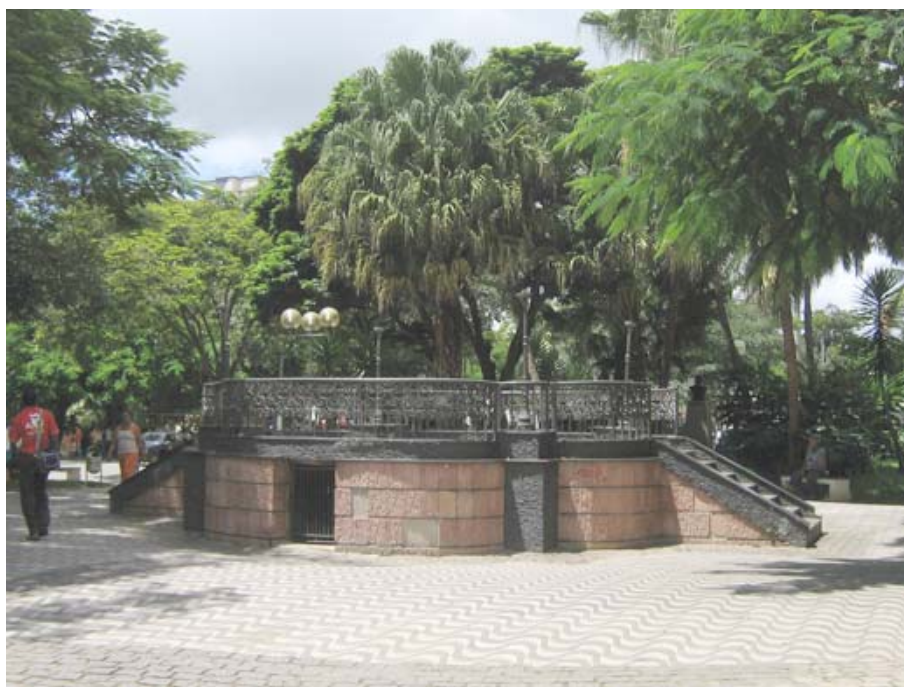
Foto55: Praça Tiradentes - Vista da Fonte Luminosa e Musical. Evidencia o resultado estético-visual da fonte, seu bom estado de conservação e a ambientação proporcionada pela mesma junto aos outros elementos de seu entorno. Teófilo Otoni. Ano:2007. Fotógrafa: Karine Guimarães Berbari

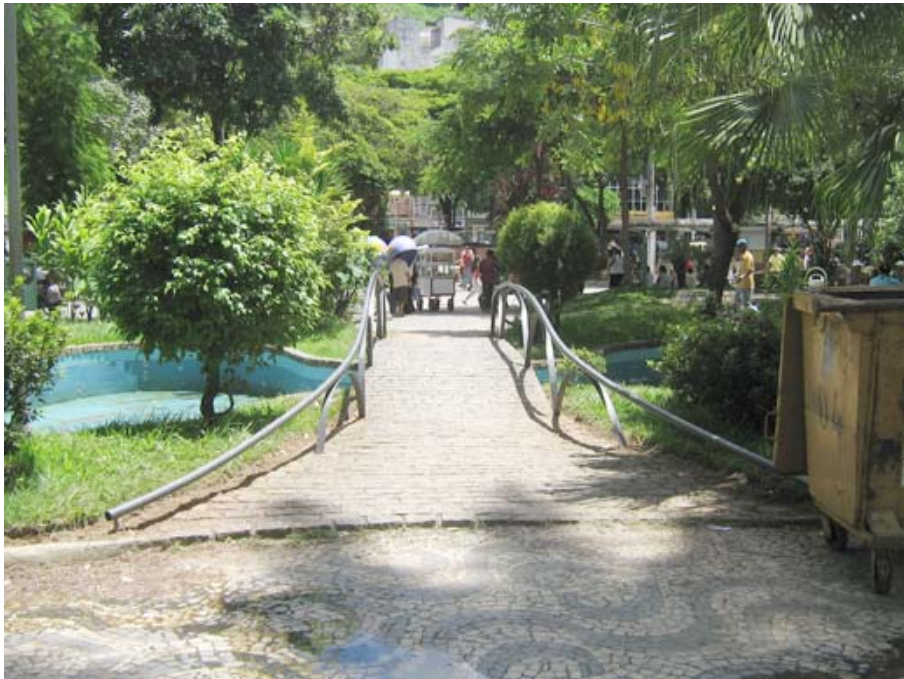
Foto57: Praça Tiradentes - Vista do Lago Artificial. Evidencia o resultado estético-visual do Lago, seu estado de conservação ruim e a ambientação que o mesmo proporciona junto aos outros elementos de seu entorno. Há necessidade de reparos e manutenção, principalmente no interior, piso e laterais necessitam de pintura e limpeza. O jardim está bem cuidado porém há necessidade de podas. Teófilo Otoni. Ano:2007. Fotógrafa: Karine Guimarães Berbari

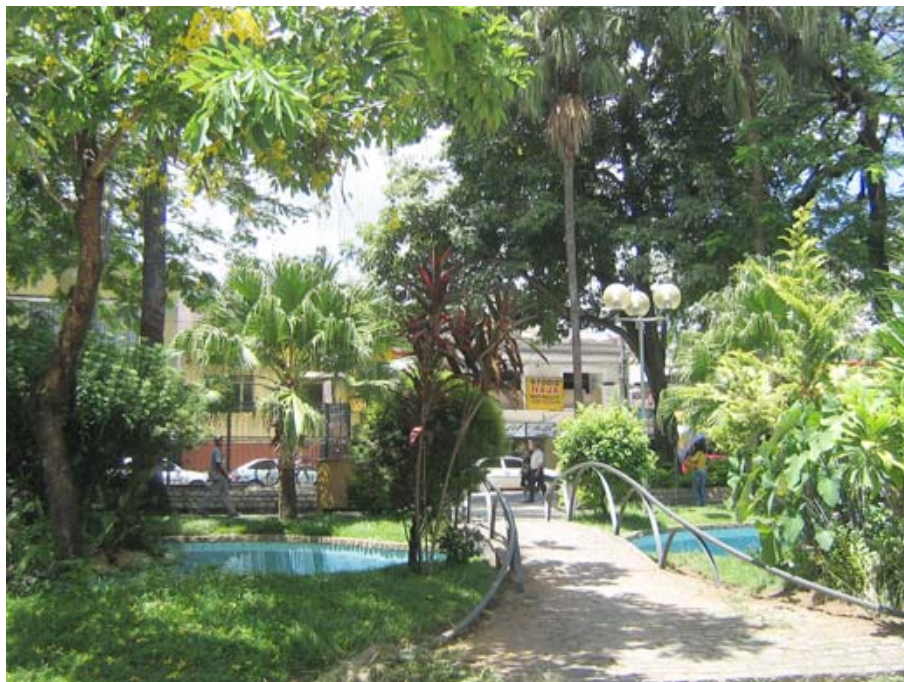
Foto58: Praça Tiradentes - Vista do Lago Artificial (ao fundo está a Av. Getúlio Vargas) . Evidencia a estética e funcionalidade da ponte que atravessa o Lago na sua menor distância. Apresenta a necessidade de manutenção e limpeza do entorno do lago, próximo à ponte vê-se o acúmulo de sujidades, gerando manchas no piso e também impregnação por lodo devido ao empoçamento de água. Vê-se a deposição inadequada de "carrinho de lixo" próximo ao lago, além do mesmo estar aberto. Teófilo Otoni. Ano:2007. Fotógrafa: Karine Guimarães Berbari

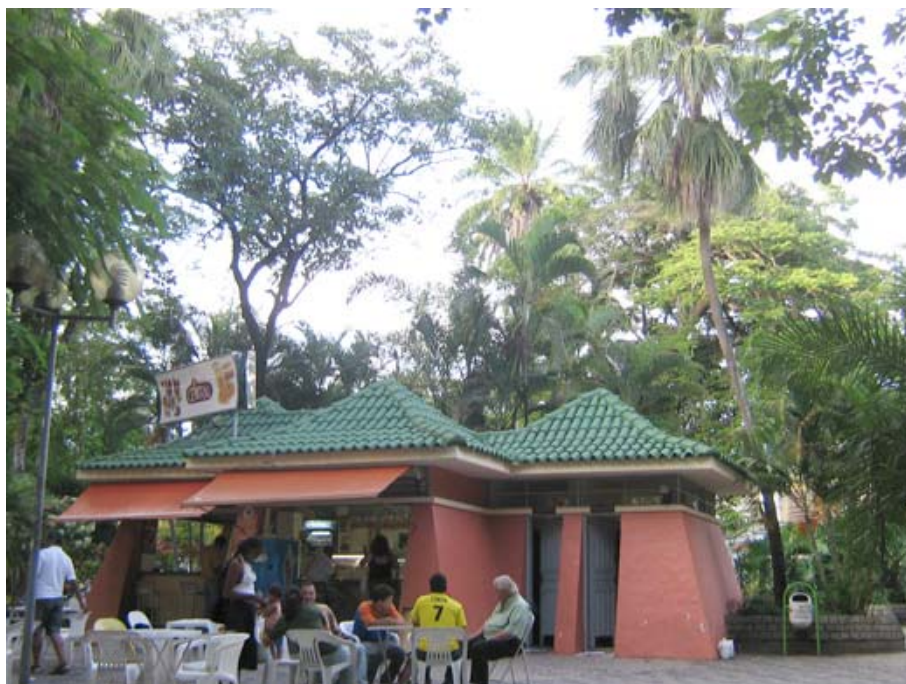
Foto61: Praça Tiradentes - Vista da Sorveteria Central (situada no lado direito da praça em relação ao sentido da Av. Getúlio Vargas). Mostra a vegetação adensada do jardim que se encontra aos fundos, a presença de "vendedores de pedras preciosas" que comumente expõem seus produtos em mesinhas tipo cavalete (lado esquerdo da foto) ou em cima do gramado de alguns jardins. Mostra o poste de iluminação pública da praça, tipo com três lustres e o estacionamento inadequado de bicicletas. Teófilo Otoni. Ano:2007. Fotógrafa: Karine Guimarães Berbari

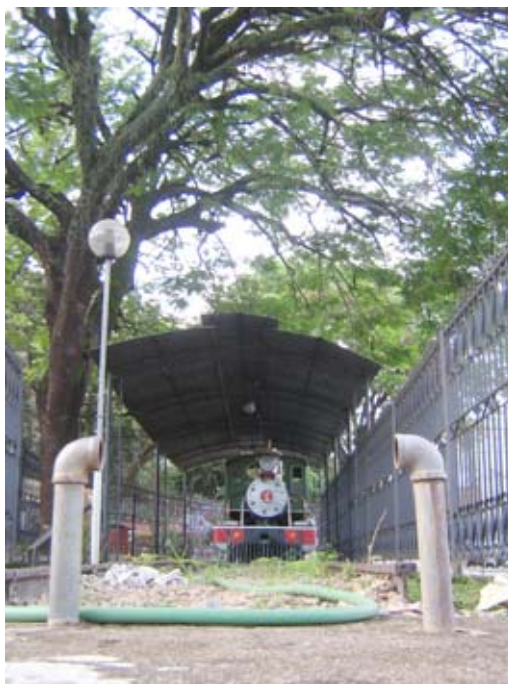
Foto63: Praça Tiradentes - Vista frontal da Locomotiva “Maria Fumaça Pojixá” (situada no lado direito da praça em relação ao sentido da Av. Getúlio Vargas), próxima à rua Dr. Reinaldo. Evidencia o resultado estético-visual da mesma, seu bom estado de conservação e a ambientação que a mesma proporciona junto aos outros elementos de seu entorno. Apresenta necessidade de reparos como limpeza e reconstituição de de alguns trechos da alvenaria de base. Teófilo Otoni.
Ano:2007. Fotógrafa: Karine Guimarães Berbari

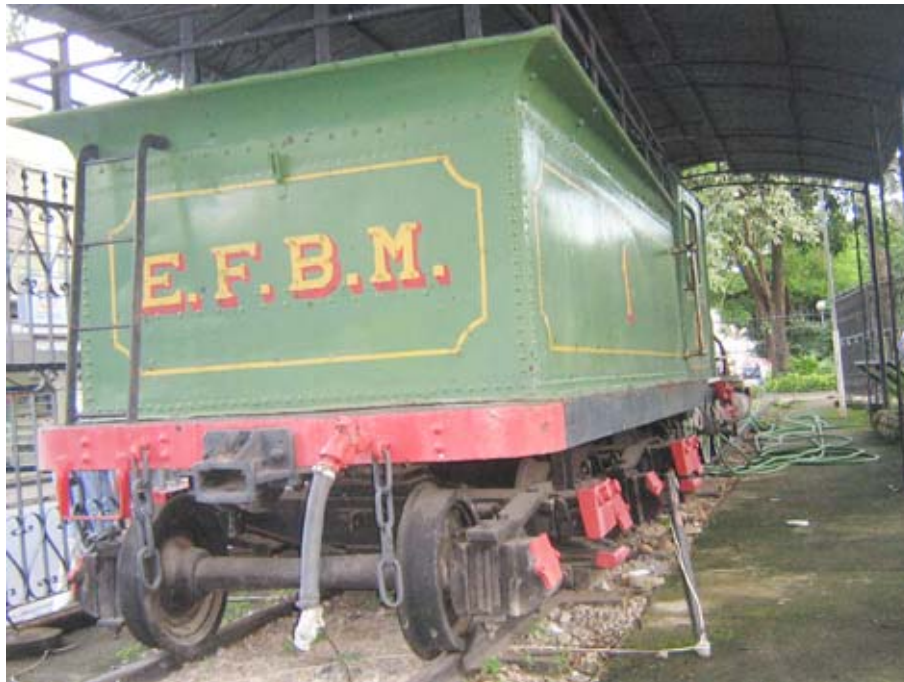
Foto64: Praça Tiradentes - Vista da Locomotiva “Maria Fumaça Pojixá”. Apresenta necessidade de reparos como limpeza e reconstituição de de alguns trechos do piso. Teófilo Otoni. Ano:2007. Fotógrafa: Karine Guimarães Berbari

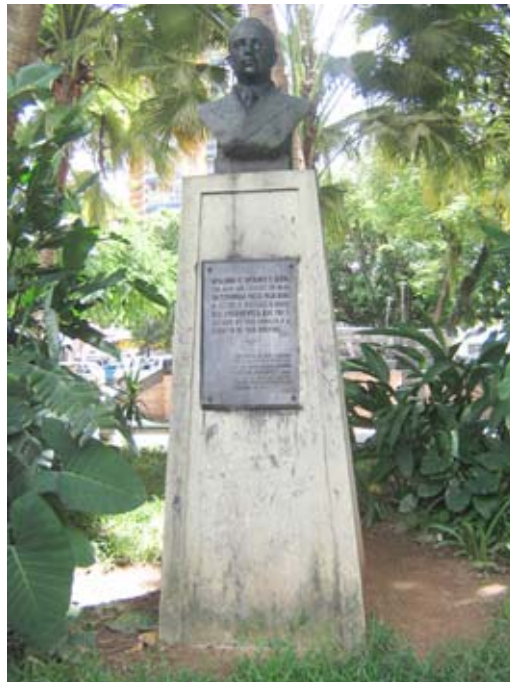
Foto66: Praça Tiradentes - Evidencia o elevado aonde está fixada a estátua de Theóphilo Benedicto Ottoni e o ótimo estado de conservação da mesma (situada no lado esquerdo da praça em relação ao sentido da Av. Getúlio Vargas). Acessível por dois degraus de escada, sendo que este apresenta necessidade de reconstituição em alguns pontos onde a cerâmica preta do piso encontra-se quebrada. A estátua encontra-se em ótimo estado de conservação. Teófilo Otoni.

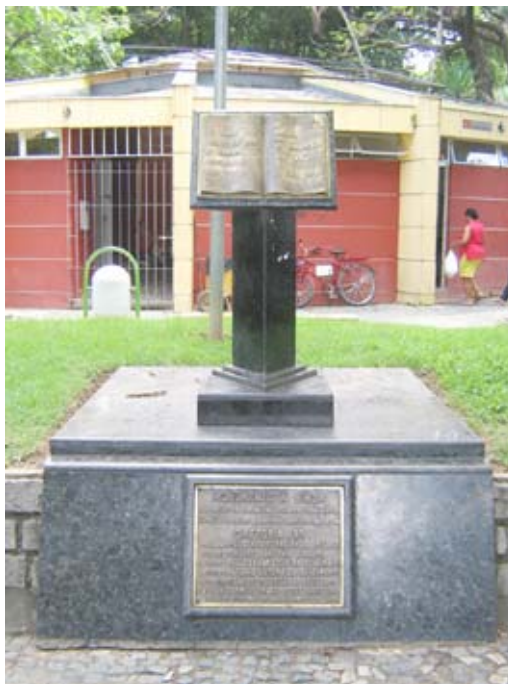
Foto68: Praça Tiradentes - Evidencia a base em granito preto onde está fixado o busto do Dr. Manoel Esteves Ottoni e o bom estado de conservação do mesmo (situada no lado direito da praça em relação ao sentido da Av. Getúlio Vargas). Apresenta manchas por impregnação de sujidades, escoamento de água de chuva e ausência de limpeza adequada aos materiais da base e do busto. Teófilo Otoni. Ano:2007. Fotógrafa: Karine Guimarães Berbari Vista do busto do Dr. Manoel Esteves Ottoni.

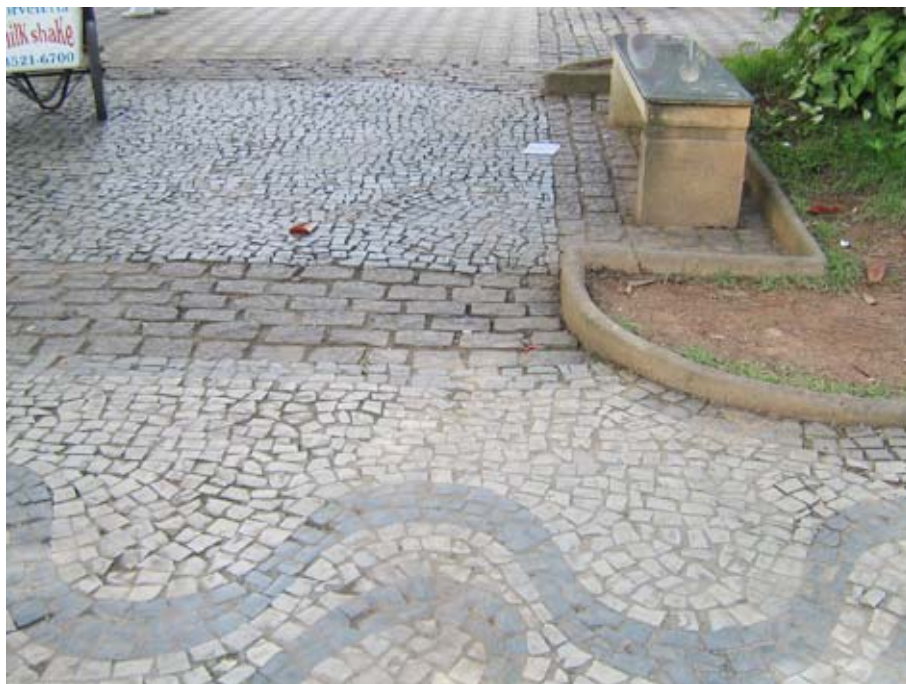
Foto71: Praça Tiradentes - Evidencia os desenhos formados pelo encontro dos diferentes materiais de piso, característico do lado esquerdo da praça em relação ao sentido da Av. Getúlio Vargas). Apresenta da esquerda para a direita: piso em placa pré-fabricada de concreto; em seguida, piso em pedra cortada tipo paralelepípedo; e por fim, piso tipo pedra portuguesa. No geral, o piso deste lado da praça encontra-se em bom estado de conservação. Teófilo Otoni.

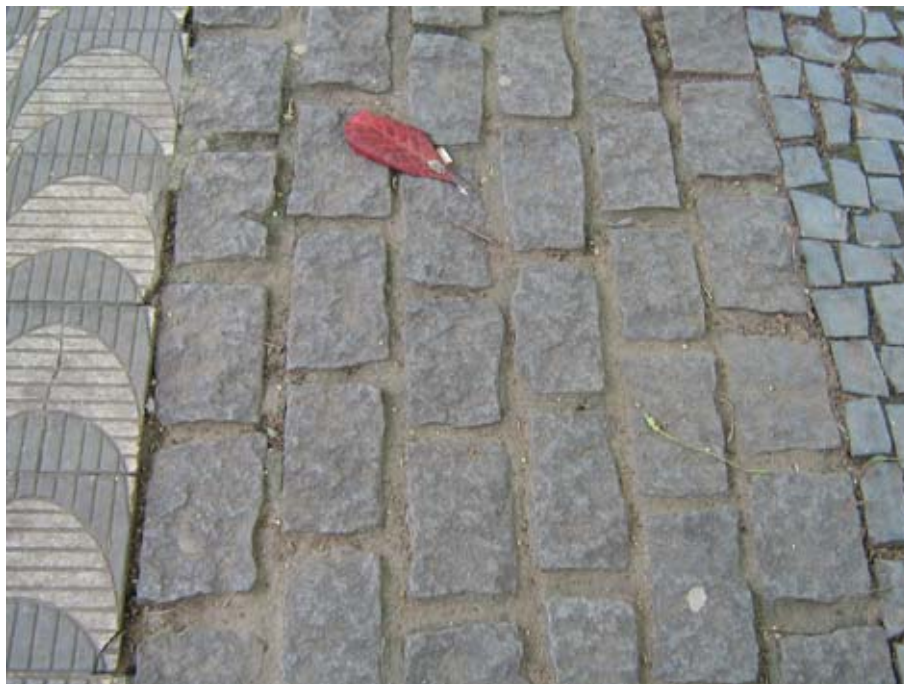
Foto72: Praça Tiradentes - Evidencia os desenhos formados pelo encontro dos diferentes materiais de piso, característico do lado esquerdo da praça(em relação ao sentido da Av. Getúlio Vargas). Apresenta da parte inferior para a superior da foto: piso tipo pedra portuguesa; em seguida, piso em pedra cortada tipo paralelepípedo; e por fim, piso em placa pré-fabricada de concreto. No geral, o piso deste lado da praça encontra-se em bom estado de conservação. Mostra o desgaste do gramado do jardim devido ao pisoteamento. Teófilo Otoni. Ano:2007. Fotógrafa: Karine Guimarães Berbari

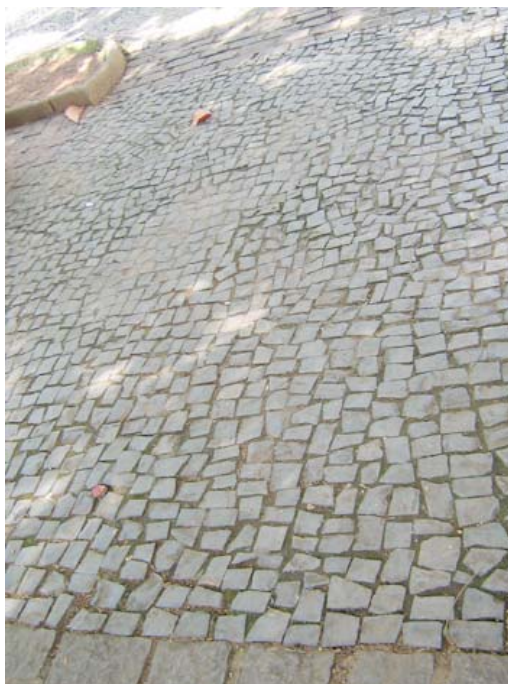
Foto74: Praça Tiradentes - Evidencia os diferentes tipos de materiais de piso, característico do lado direito da praça (em relação ao sentido da Av. Getúlio Vargas). Apresenta da parte inferior para a superior da foto: piso em pedra cortada tipo paralelepípedo; e em seguida, piso tipo pedra portuguesa. Teófilo Otoni. Ano:2007. Fotógrafa: Karine Guimarães Berbari

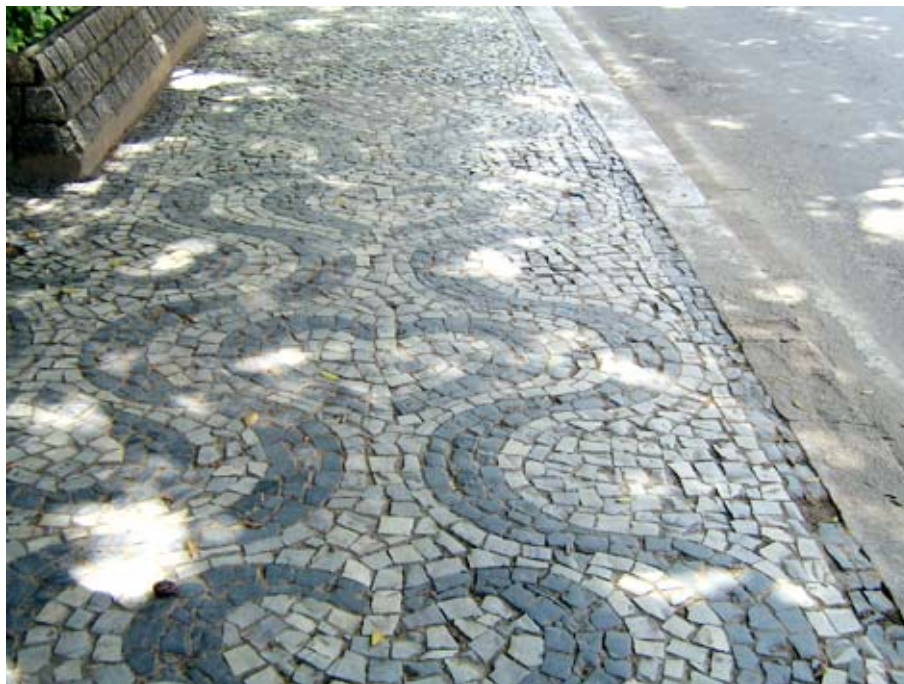
Foto75: Praça Tiradentes - Mostra o calçamento característico do lado direito da praça (em relação ao sentido da Av. Getúlio Vargas). No caso, apresenta o traçado do desenho feito em pedra portuguesa recorrente nos passeios de entorno deste lado da praça. Há necessidade de reconstituição de pedras em alguns poucos trechos da praça. Teófilo Otoni. Ano:2007. Fotógrafa: Karine Guimarães Berbari

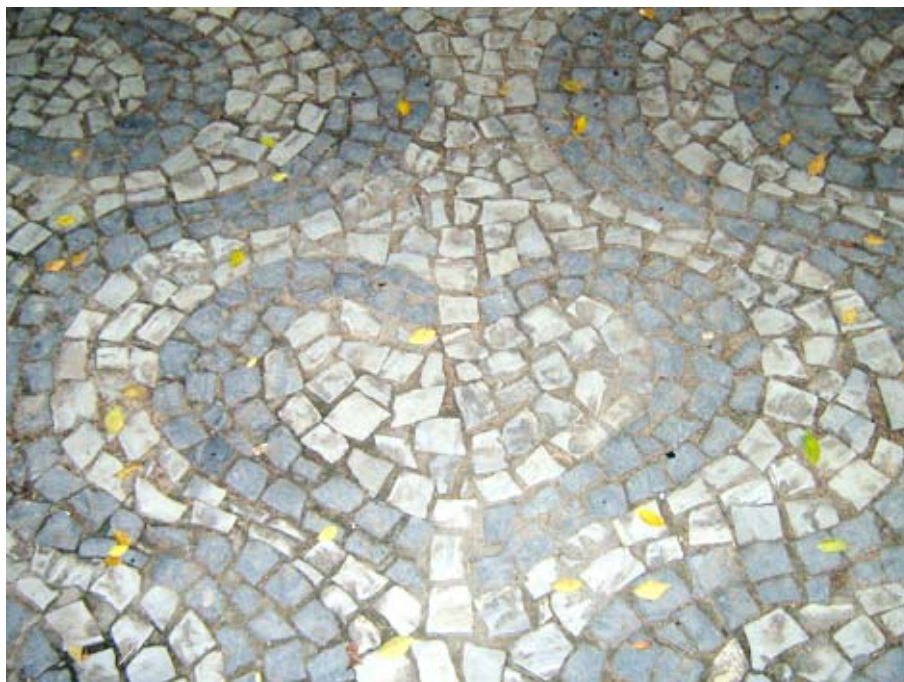
Foto76: Praça Tiradentes - Vista aproximada do calçamento característico dos passeios que contornam a praça em ambos os lados da mesma. No caso, apresenta o traçado do desenho feito em pedra portuguesa recorrente nos passeios de entorno deste lado da praça. Teófilo Otoni. Ano:2007. Fotógrafa: Karine Guimarães Berbari
